# RAPPORT D'ENQUÊTE SUR LA SÉCURITÉ DU TRANSPORT AÉRIEN A19P0142

## **DÉFAILLANCE DES PALES DU ROTOR PRINCIPAL ET COLLISION AVEC LE RELIEF**

E & B Helicopters Ltd.  
Bell 206B (hélicoptère), C-GEBY  
Campbell River (Colombie-Britannique)  
24 septembre 2019

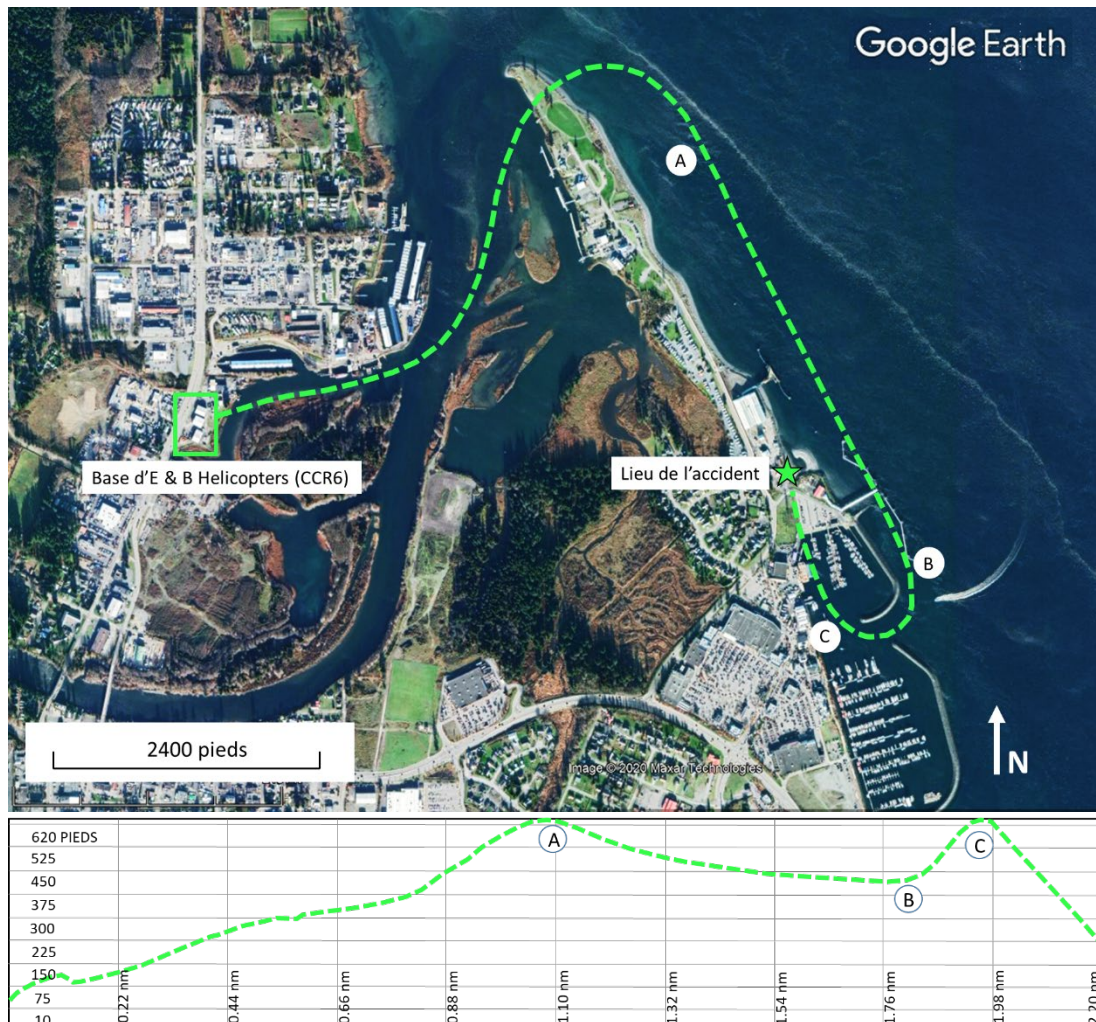
Figure 1. Trajectoire et profil de vol vertical de l'hélicoptère (Source : Google Earth, avec annotations du BST)

L'hélicoptère a pris de l'altitude en direction est et, une fois passé le littoral, s'est dirigé vers le sud-est. À 11 h 02 min 50 s, le pilote a brièvement mis l'hélicoptère en palier à 615 pieds au-dessus du niveau de la mer (ASL), puis a amorcé une descente à un taux d'environ 400 pi/min, à une vitesse sol de 87 nœuds (figure 1, point A), avant d'accélérer à une vitesse sol de 92 nœuds. À 11 h 03 min 17 s, alors qu'il se trouvait à 417 pieds ASL, l'hélicoptère a effectué un virage à droite (figure 1, point B). Pendant le virage, la vitesse sol de l'hélicoptère a diminué et son altitude a augmenté pour culminer à 620 pieds ASL. À cette altitude maximale, l'hélicoptère sortait du virage, puis il a commencé à descendre à un taux d'environ 1950 pi/min, à une vitesse sol de 63 nœuds (figure 1, point C). Cette descente a été maintenue pendant 4 secondes sur une trajectoire nord-nord-ouest. Au cours des 5 secondes qui ont suivi, la vitesse sol de l'hélicoptère a diminué à 54 nœuds. À 11 h 03 min 40 s, alors que l'hélicoptère se trouvait à 200 pieds ASL, il y a eu perte de maîtrise de l'aéronef et la pale du rotor principal a heurté la poutre de queue.

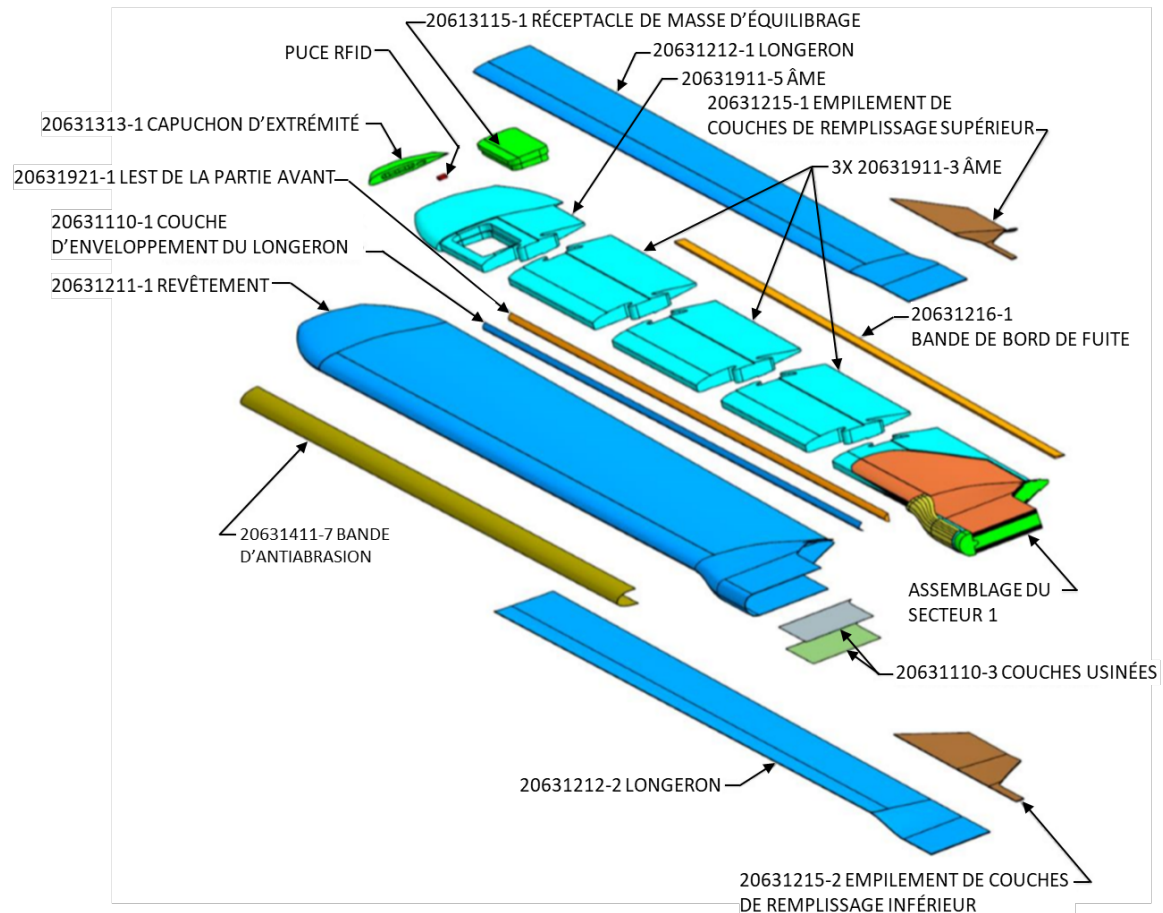
Figure 3. Sous-ensembles de la pale de rotor principal en matériau composite de Van Horn Aviation, LLC, numéro de pièce 20631000-101 (source : Van Horn Aviation, LLC, avec annotations du BST)

La pale de rotor principal en matériau composite de Van Horn a les mêmes dimensions (envergure et corde) que la pale en aluminium de Bell. Les pales sont une construction monocoque à revêtement en carbone et en résine époxy, sans le traditionnel longeron en D. Le longeron en D est remplacé par diverses couches de carbone et de résine époxy (empilements de matériaux stratifiés) sur les revêtements supérieur et inférieur (figure 3). Les caractéristiques de vol des pales sont suffisamment semblables pour ne pas avoir à modifier la section sur les performances dans le manuel de vol du giravion Bell 206B.
