RAPPORT D'ENQUÊTE SUR LA SÉCURITÉ DU TRANSPORT AÉRIEN A21Q0087

SORTIE EN BOUT DE PISTE

Pilatus PC-12/47E, C-GIOX
Airmédic Inc.
Aéroport de Sept-Îles (Québec)
12 septembre 2021

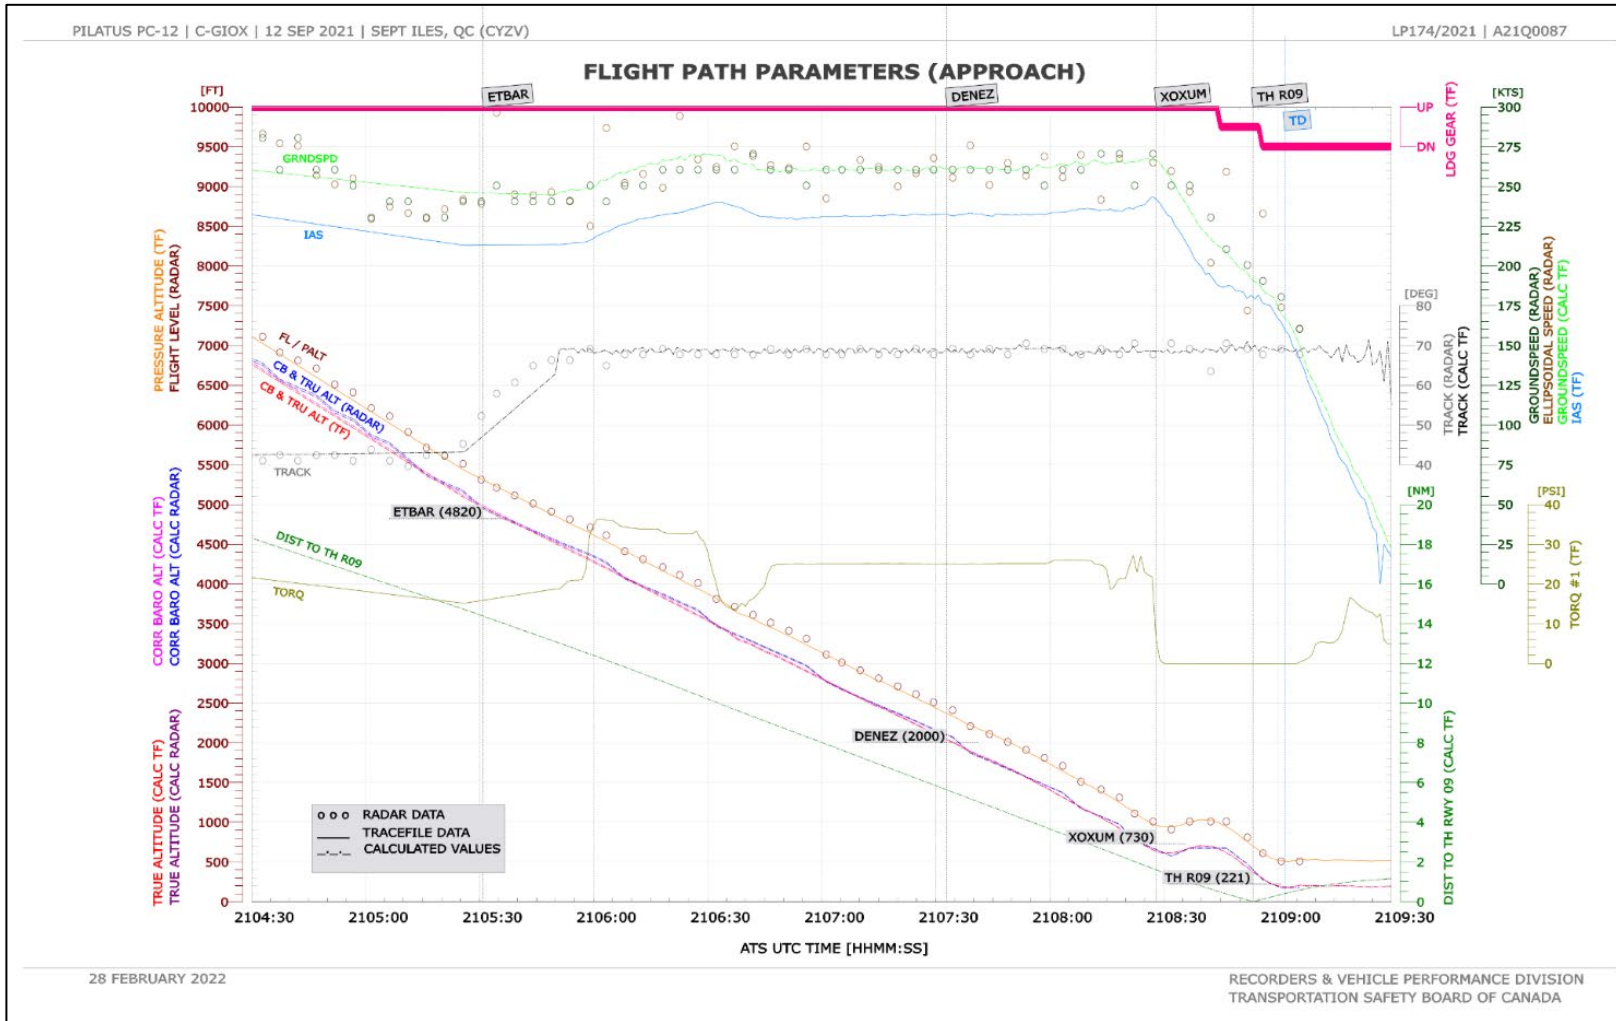
Figure D1. Tracé des données de la trajectoire de vol pendant l'approche

À 17 h 08 min 08 s, l'aéronef a franchi 1000 pieds au-dessus du sol (AGL) à 236 KIAS en configuration lisse (le train d'atterrissage et les volets rentrés), et 17 secondes plus tard, il a franchi 500 pieds AGL une première fois à 238 KIAS. Une seconde après, l'aéronef est passé en survitesse par rapport à la V_{mo} de 240 KIAS et est resté en survitesse pendant 3 secondes. Le commandant a réduit la puissance, et la vitesse a atteint 244 KIAS avant de redescendre sous la V_{mo} . Deux secondes plus tard, le commandant a amorcé une montée afin de réduire la vitesse plus rapidement. Lorsque l'aéronef était à 195 KIAS, le commandant a fait l'annonce « gear down » [train sorti] pour que le P/O sorte le train d'atterrissage. À ce moment-là, le P/O a fait l'annonce de vitesse élevée, car la vitesse maximale de manœuvre du train d'atterrissage est 180 KIAS. Le commandant a répété « gear down ». La sortie du train d'atterrissage a été amorcée à 188 KIAS, soit 8 nœuds au-dessus de la vitesse maximale de 180 KIAS. Le P/O a ensuite demandé au commandant de confirmer la sortie des volets à 15° étant donné que la vitesse de l'aéronef était alors autour de 185 KIAS, c'est-à-dire de 20 KIAS supérieure à la vitesse maximale avec volets sortis. Le commandant a répondu que l'atterrissage allait être effectué sans volets.

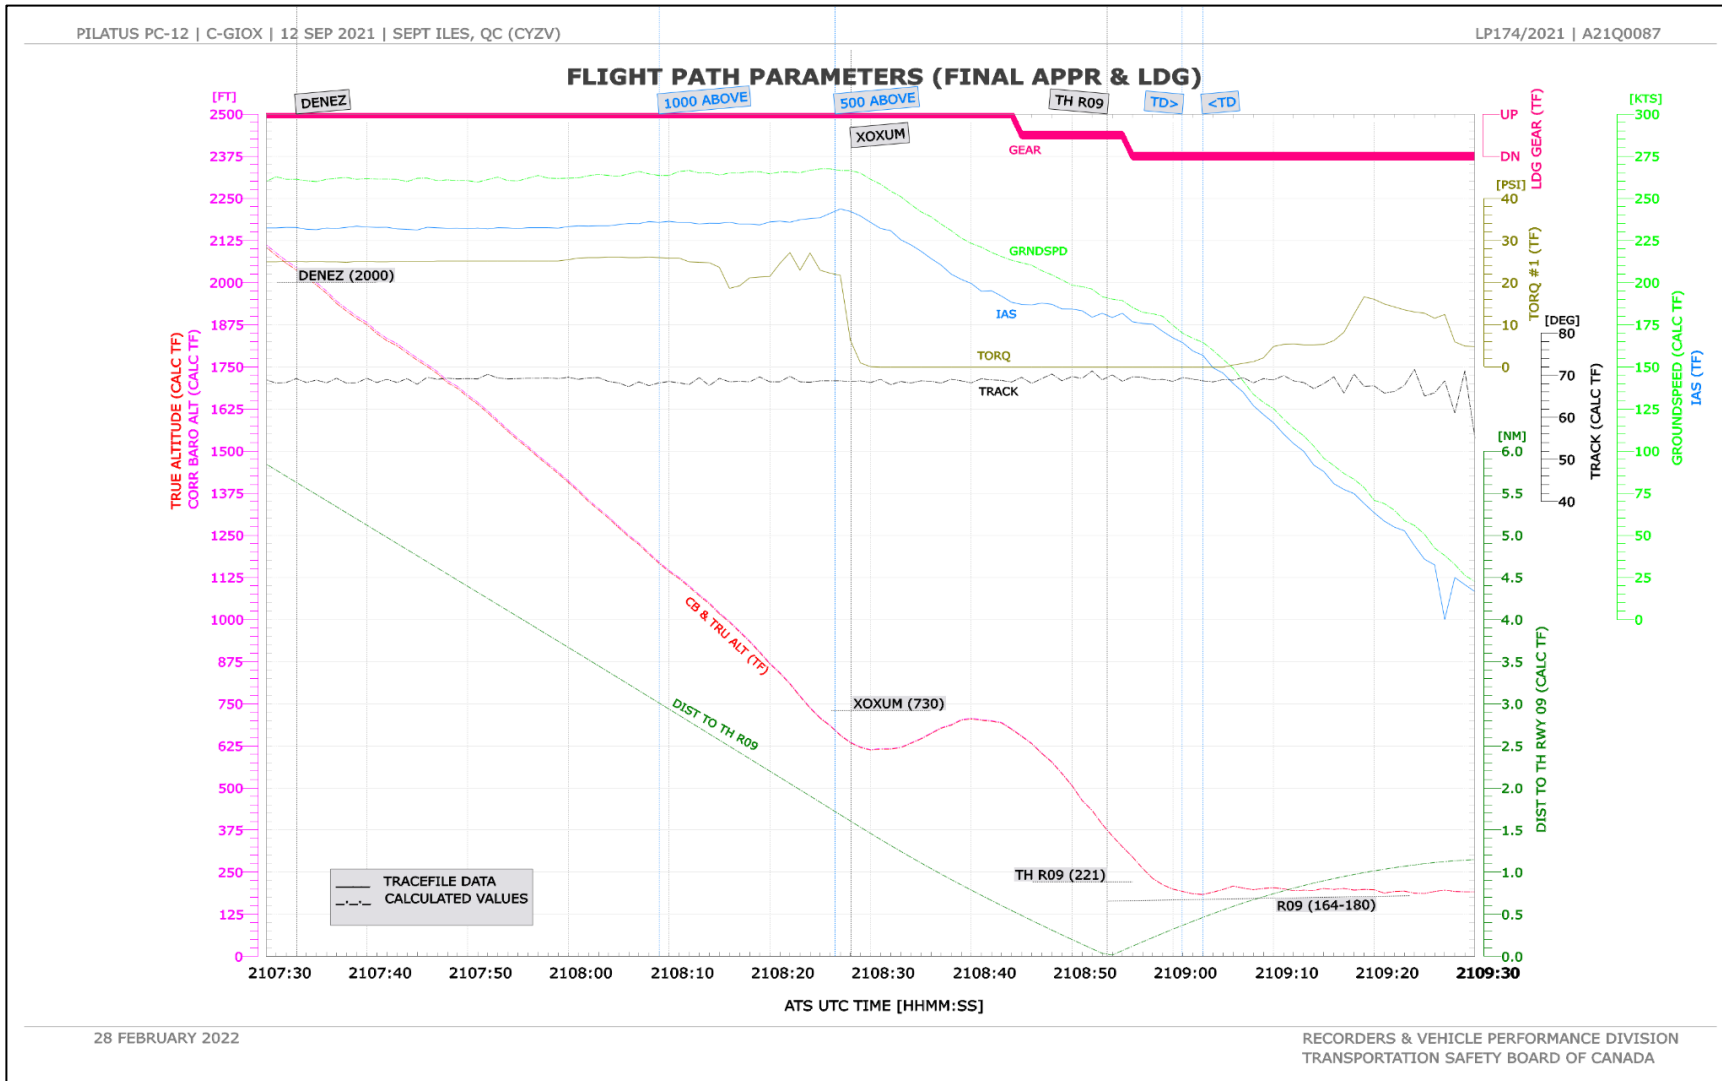
Figure D2. Tracé des données de la trajectoire de vol pendant l'approche finale et l'atterrissage

À 17 h 08 min 53 s, l'aéronef a franchi le seuil de piste à 200 pieds AGL, à 180 KIAS (vitesse sol de 191 nœuds); son taux de descente était de 2000 pi/min, le train d'atterrissage était en transit et les volets étaient entièrement rentrés.
