# RAPPORT D'ENQUÊTE SUR LA SÉCURITÉ DU TRANSPORT AÉRIEN A22C0093

## IMPACT DE LA PARTIE ARRIÈRE DU FUSELAGE À L'ATERRISSAGE

Perimeter Aviation LP  
de Havilland DHC-8-314, C-GJYZ  
Aéroport de Sandy Lake (Ontario)  
19 octobre 2022

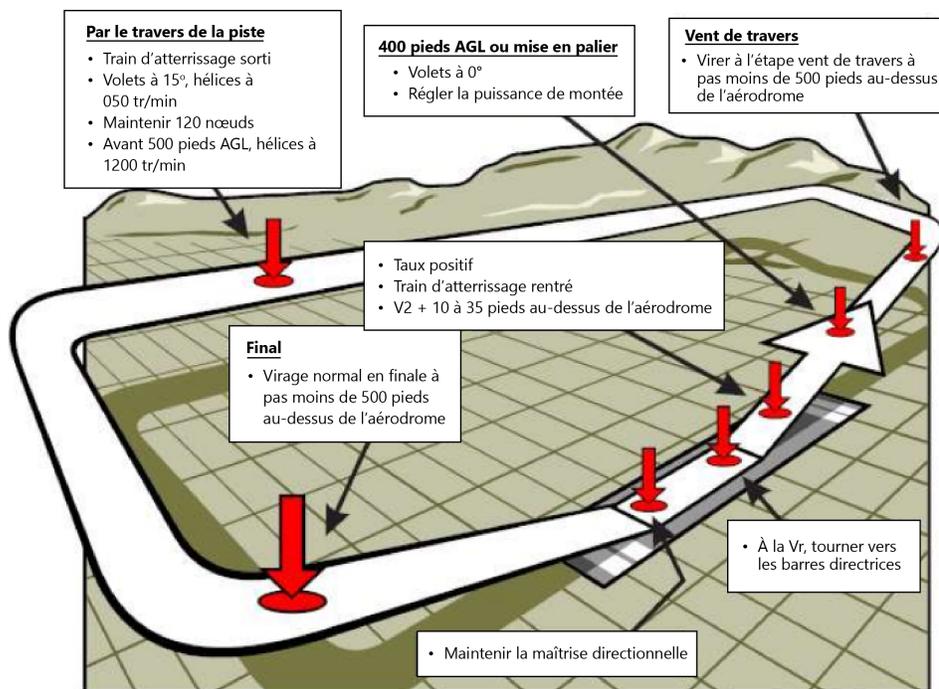
Bien que les SOP de Perimeter Aviation décrivent en détail les approches selon les règles de vol aux instruments, elles ne décrivent pas les approches à vue et ne fournissent pas de profil de descente selon les règles de vol à vue (VFR). Elles ne fournissent que le profil du circuit VFR (figure 5).
