RAPPORT D'ENQUÊTE MARITIME M17C0232

Personne à la mer et perte de vie subséquente

Navire de marchandises diverses *Amazoneborg*
Trois-Rivières (Québec)
29 septembre 2017

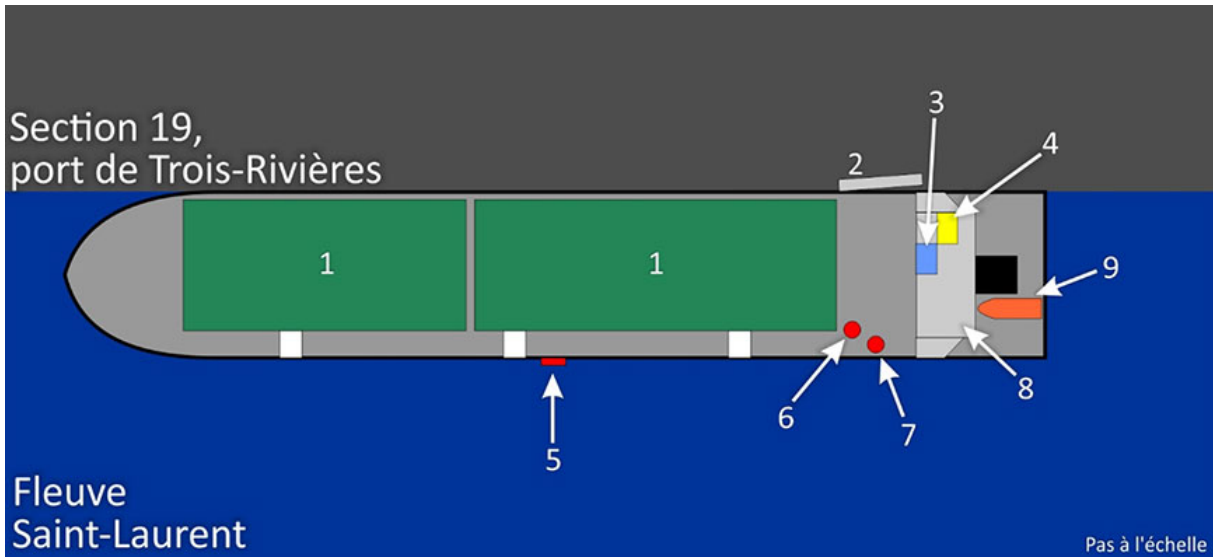
Annexe A – Plan d'ensemble de l'Amazoneborg

- 1 Cale à marchandises
- 2 Échelle de coupée tribord (position du matelot de pont qualifié)
- 3 Vestiaire de l'équipage
- 4 Bureau du navire
- 5 Emplacement de l'échelle au milieu du navire
- 6 Emplacement où l'on a retrouvé le ruban de jaugeage
- 7 Dernière position connue du troisième officier
- 8 Quartiers d'équipage
- 9 Canot de secours
