RAPPORT D'ENQUÊTE SUR LA SÉCURITÉ DU TRANSPORT MARITIME M19C0403

INCENDIE DANS LA SALLE DES MACHINES

Vraquier Tecumseh
Rivière Detroit
Windsor (Ontario)
15 décembre 2019

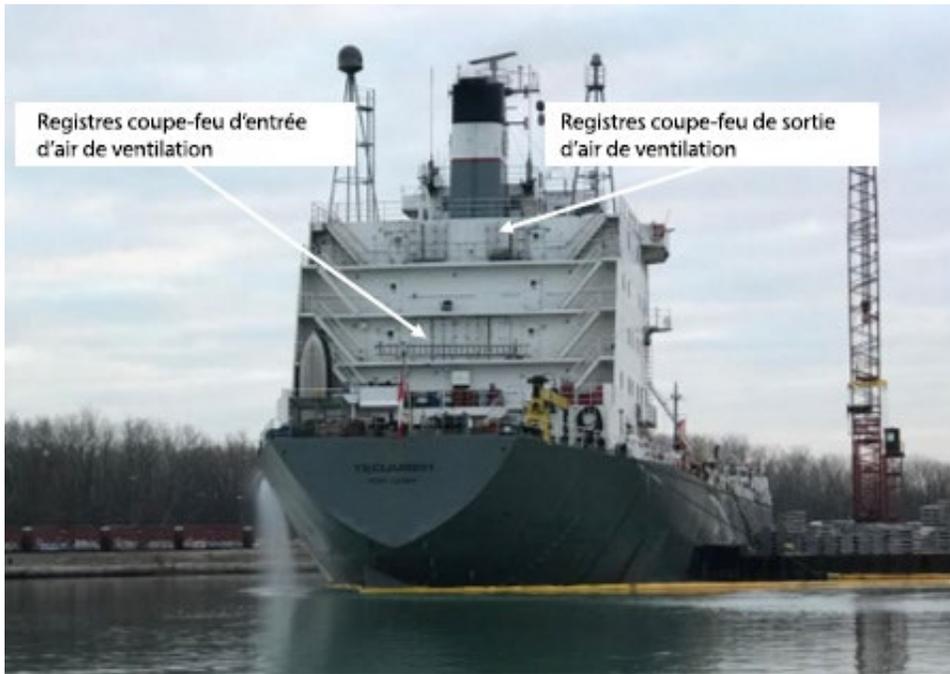
Figure 5. Vue arrière de la superstructure du navire, qui montre l'emplacement des registres coupe-feu de la ventilation de la salle des machines (Source : T&T Marine Salvage Inc., avec annotations du BST)

Certains des joints d'étanchéité autour des entrées et sorties d'air de la salle des machines étaient dégradés, et les volets utilisés pour les recouvrir n'étaient pas étanches. En outre, certains des dispositifs de fixation pour la fermeture des volets sur les entrées et sorties d'air étaient grippés, et d'autres étaient endommagés.

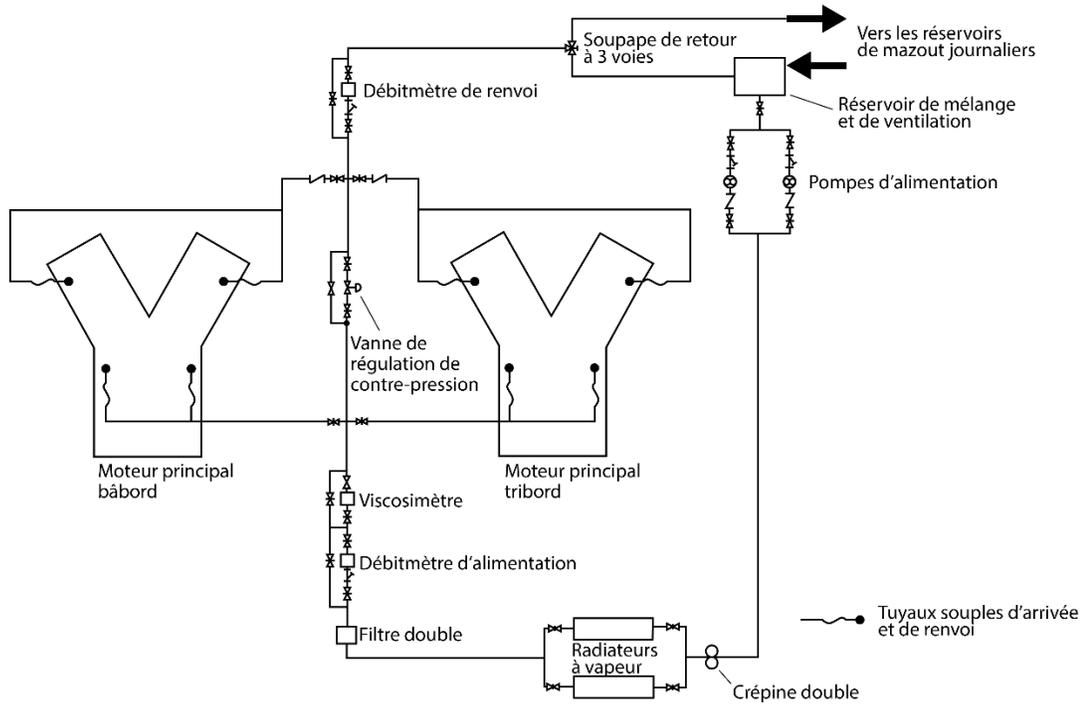
Figure 7. Système d'alimentation en carburant des moteurs principaux bâbord et tribord (Source : BST, d'après le diagramme du fabricant du moteur)

Les moteurs principaux peuvent fonctionner avec du carburant diesel marin ou du carburant intermédiaire³. Le système d'alimentation en carburant alimente les 2 moteurs et est muni d'une soupape de régulation automatique de la contre-pression qui est conçue pour maintenir une pression de carburant constante de 25 à 35 lb/po² dans le système. Le système d'alimentation en carburant (figure 7) est constitué principalement de tuyaux rigides, sauf aux endroits où il est raccordé aux moteurs. À ces emplacements, on trouve des ensembles de tuyaux souples. Chaque ensemble de tuyau souple est constitué d'un court tuyau souple muni de raccords filetés de sertissage à chaque extrémité. Les raccords filetés de sertissage fixent le tuyau souple aux canalisations rigides (figure 8).

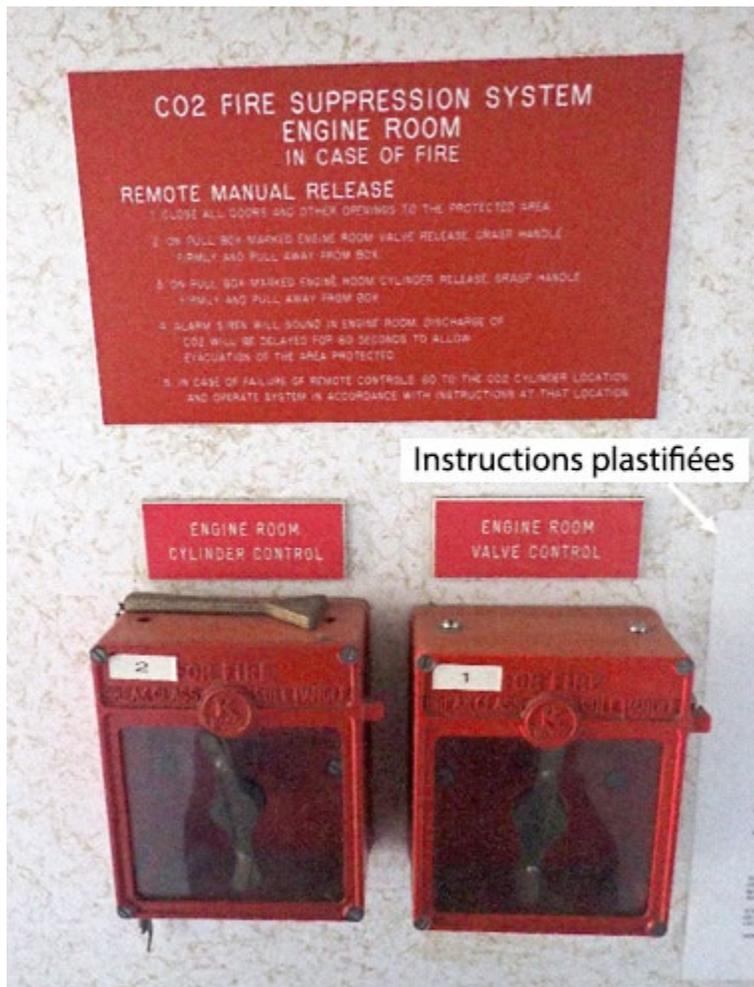
Figure 13. Poste de libération à distance de CO₂ sur le pont C du Tecumseh (Source : BST)

Une affiche indiquant les instructions de libération du CO₂ était présente aux 3 postes de libération. Au poste de libération à distance sur le pont C, outre l'affiche d'instructions, se trouvaient des instructions plastifiées qui présentaient des détails sur le processus de libération à distance de CO₂. Les instructions plastifiées (annexe B) et l'affiche (figure 13) indiquaient des délais différents entre l'activation des commandes de libération à distance et la libération du CO₂ dans la salle des machines (25 secondes comparativement à 60 secondes).
