RAPPORT D'ENQUÊTE SUR LA SÉCURITÉ DU TRANSPORT MARITIME M20P0230

EXPLOSION D'UNE BATTERIE

Remorqueur *Risco Warrior*
Bras Bute (Colombie-Britannique)
7 août 2020

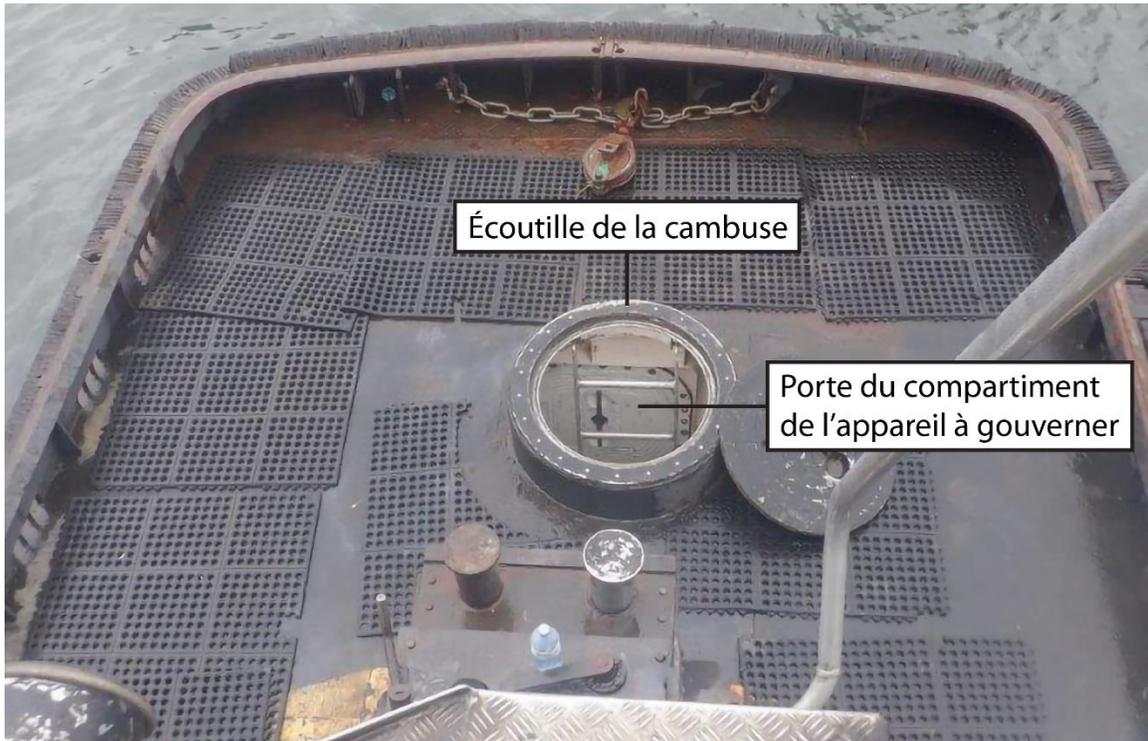
Les quartiers de l'équipage se situent sous le pont principal, à l'avant, la salle des machines est derrière les quartiers de l'équipage, et la cambuse se trouve derrière la salle des machines (figure 2). La cambuse est munie d'une ouverture d'accès avec une hiloire sur le pont principal. L'étanchéité de l'hiloire est assurée par un panneau d'écotille qu'on peut fermer au moyen d'un tourniquet (figure 3). Le remorqueur est muni d'une passerelle haute avec des commandes des machines.

Figure 3. Écoutille du pont arrière pour accéder au compartiment des batteries avec porte du compartiment de l'appareil à gouverner (Source : Accurate Appraisals & Marine Surveys Ltd., avec annotations du BST)

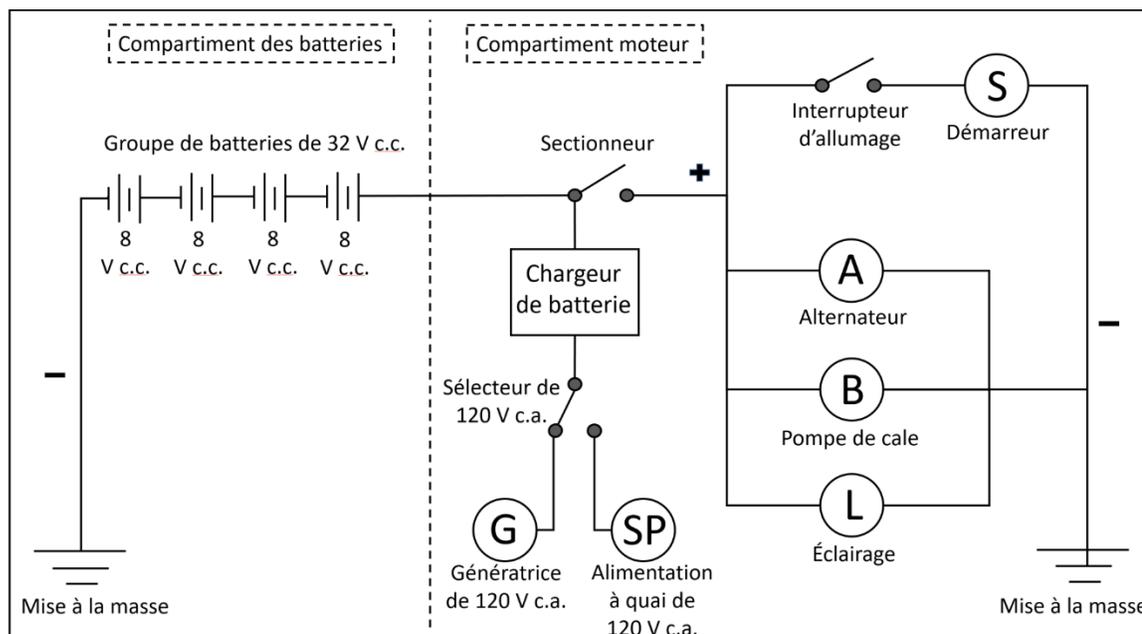
Le groupe de batteries de 32 V c.c. alimentait les démarreurs des moteurs principaux bâbord et tribord, les pompes de cale pour le compartiment des batteries et la salle des machines, 2 projecteurs et tous les appareils d'éclairage de la salle des machines (figure 8).

Figure 8. Schéma de distribution de l'alimentation du groupe de batteries de 32 V c.c. montrant comment la charge du groupe de batteries peut être transférée entre la génératrice et l'alimentation à quai (Source : BST, d'après un schéma de Glory Days Towing Ltd.)

Le deuxième moyen de charge était l'alternateur de 32 V c.c. du moteur tribord, qui alimentait directement le groupe de batteries en passant par un sectionneur (figure 8). Le sectionneur était utilisé pour déconnecter électriquement le circuit entre l'alternateur et d'autres équipements vers le groupe de batteries à des fins de maintenance. La génératrice diesel à bord était toujours en service, sauf quand le remorqueur était branché à l'alimentation à quai.
