# RAPPORT D'ENQUÊTE SUR LA SÉCURITÉ DU TRANSPORT MARITIME M21A0315

## NAUFRAGE ET PERTES DE VIE

Bateau de pêche non immatriculé connu sous le nom de *Island Lady*  
Mer du Labrador (Terre-Neuve-et-Labrador)  
17 septembre 2021

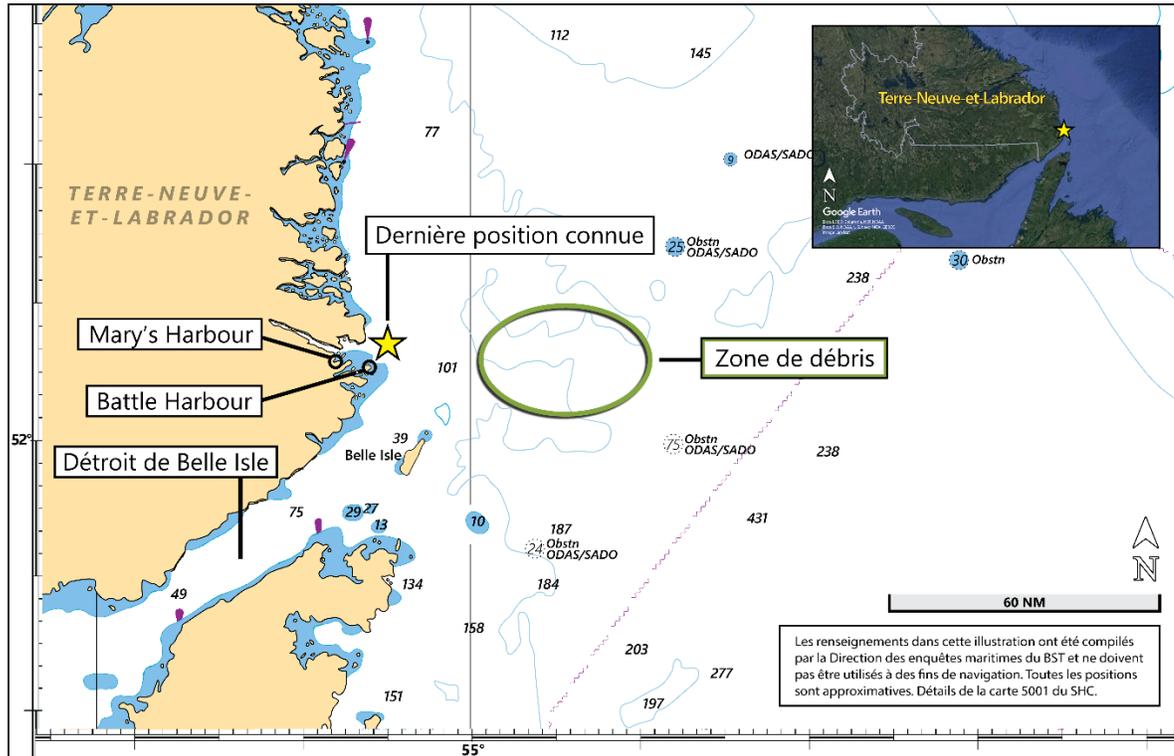
Figure 2. Carte du lieu de l'événement montrant la dernière position connue du bateau et l'endroit où les débris ont été récupérés (Source de l'image principale : Service hydrographique du Canada, carte 5001; source de l'image médaillon : Google Earth, avec annotations du BST)
