# RAPPORT D'ENQUÊTE SUR LA SÉCURITÉ DU TRANSPORT AÉRIEN A23P0143

## COLLISION AVEC LE RELIEF

Immatriculation privée  
Piper PA-28-180 (Cherokee), C-GGOR  
Brisco (Colombie-Britannique)  
24 novembre 2023

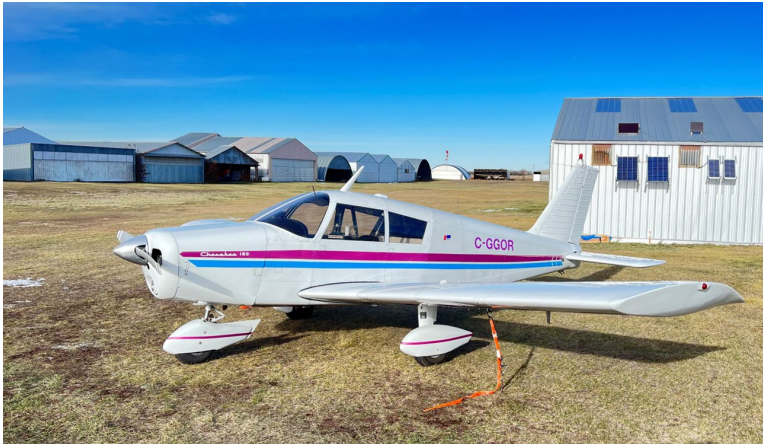
Figure 2. Aéronef à l'étude (Source : tierce partie, avec permission)

L'aéronef Piper PA-28-180 de l'événement à l'étude (figure 2) avait été fabriqué par Piper Aircraft Corporation en 1963. Il était équipé d'un moteur Lycoming Engines O-360-A3A de 180 hp et d'une hélice à pas fixe. Il n'était pas équipé d'un enregistreur de données de vol ni d'un enregistreur de conversations de poste de pilotage, et la réglementation ne l'exigeait pas.
