RAPPORT D'ENQUÊTE SUR LA SÉCURITÉ DU TRANSPORT MARITIME M21P0297

PERTE DE CONTENEURS À LA MER ET INCENDIE SUBSÉQUENT

Porte-conteneurs *ZIM Kingston*
Banc La Pérouse (Colombie-Britannique)
21 octobre 2021

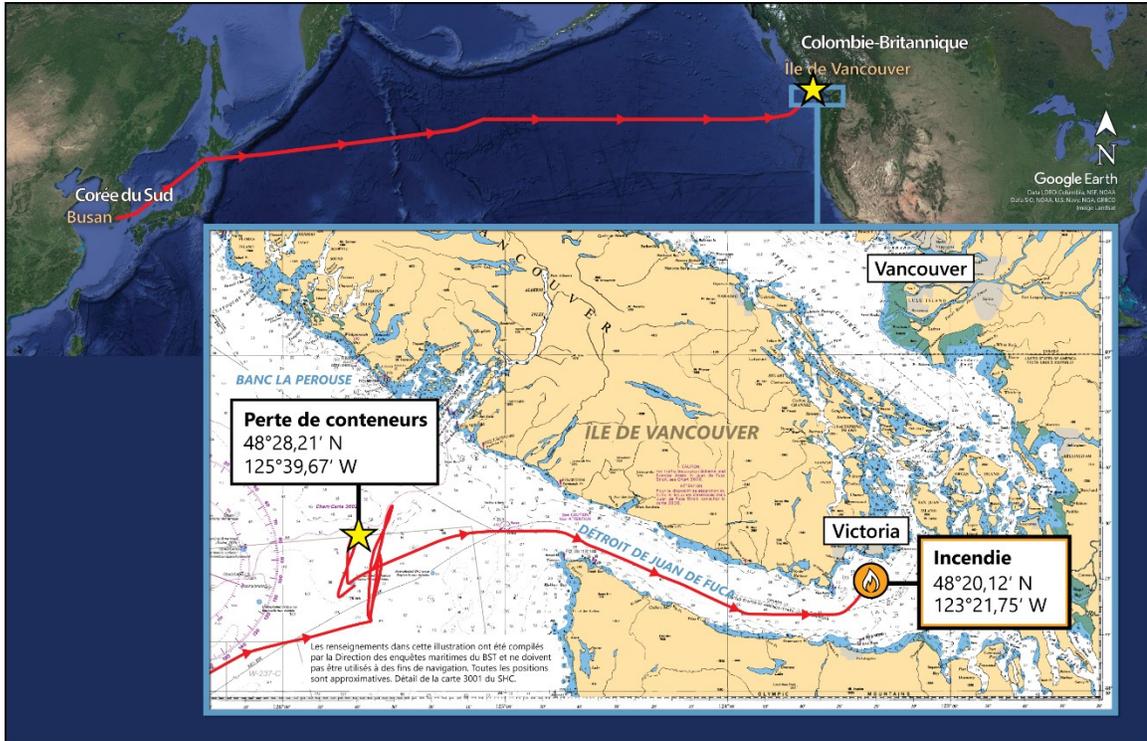
À 18 h, le navire a commencé à dériver vers le nord pour la 3^e fois, avec la proue orientée vers le sud-ouest, face aux vagues. Le capitaine se trouvait toujours sur la passerelle, mais il se reposait, et le troisième officier exerçait les fonctions d'officier de quart. Vers 22 h 29, les vents soufflaient à 42 nœuds du sud-est, et les vagues atteignaient 5 à 6 m de hauteur, venant du sud-ouest. La proue était orientée vers l'ouest-sud-ouest face aux vagues et le navire dérivait vers le nord à une vitesse de 2,2 nœuds. À ce moment-là, le navire a été soumis à de forts mouvements de roulis et de tangage qui ont duré environ 1,5 minute. Le navire a roulé de façon prononcée sur bâbord et sur tribord à peu près à 4 reprises. Le roulis maximal a atteint 36°. Le navire se trouvait à la position 48°28,21' N, 125°39,67' W lorsqu'il a été soumis à ce fort roulis (figure 2), et l'équipage a constaté la perte d'un certain nombre de conteneurs.

Figure 2. Image satellite et carte montrant la position du *ZIM Kingston* au moment du fort mouvement de roulis et de la perte des conteneurs (Source de l'image principale : Google Earth, avec annotations du BST; source de l'image en médaillon : Service hydrographique du Canada, carte 3001, avec annotations du BST)

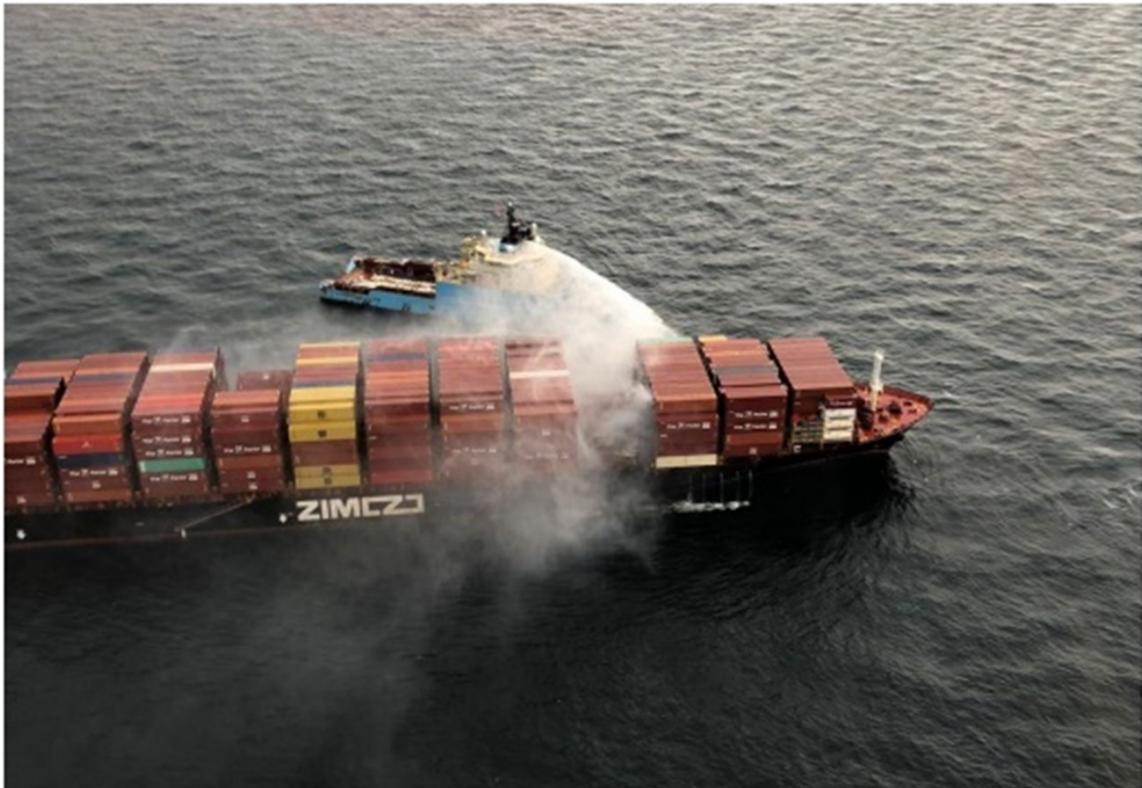
Resolve Marine a également retenu les services de 2 navires privés, le *Maersk Trader* et le *Maersk Tender*, qui étaient justement amarrés à Victoria à ce moment-là. Tous deux sont des navires hauturiers de ravitaillement battant pavillon étranger, dotés de systèmes de lutte contre les incendies de classe 1. Ils sont arrivés sur les lieux de l'événement vers 1 h le 24 octobre et ont joint leurs efforts à ceux du *Seaspan Raven* dans ses activités de refroidissement du périmètre (figure 3).

Figure 3. Le *Maersk Trader* procédant au refroidissement du périmètre (Source : Resolve Marine)

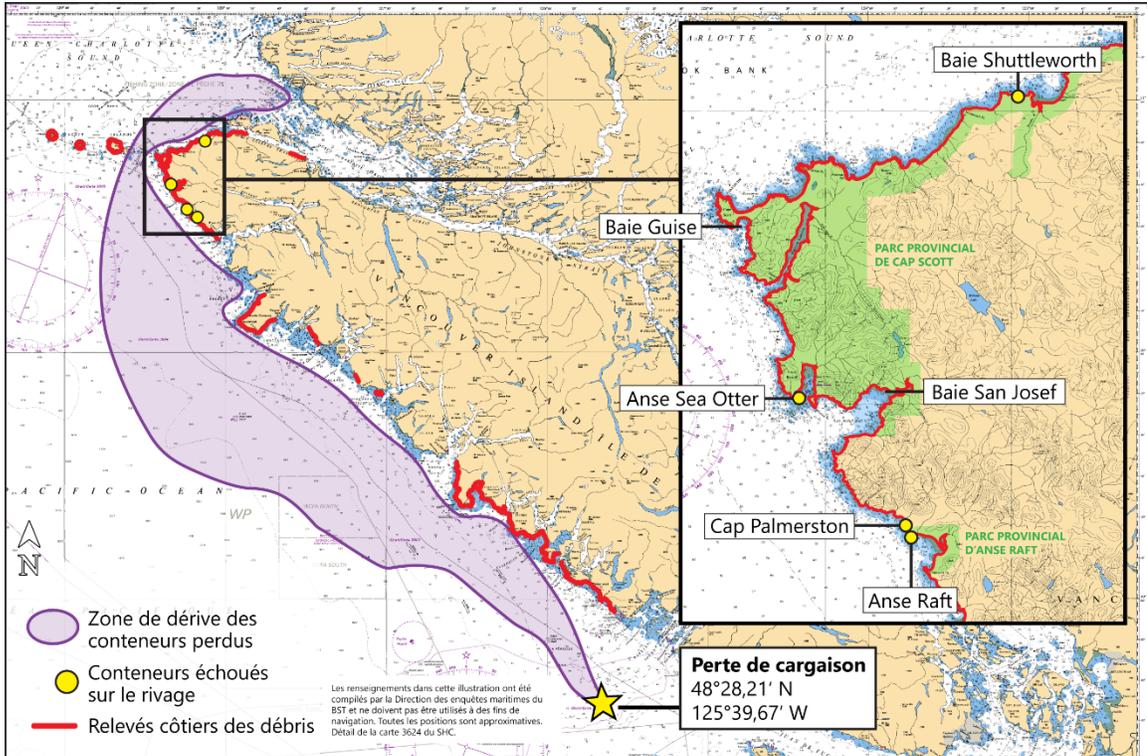
TC, la GCC et la United States Coast Guard ont recouru à diverses ressources pour suivre les conteneurs qui restaient à flot. Des survols ont été effectués lorsque les conditions météorologiques le permettaient, et des bouées de suivi ont été déployées pour marquer l'emplacement et les schémas de dérive potentiels des conteneurs flottants. Le 27 octobre, des survols ont permis de repérer 4 conteneurs qui s'étaient échoués sur les plages des parcs provinciaux Cape Scott et Raft Cove, situés sur la pointe nord de l'île de Vancouver (figures 4, 5, 6 et 7).

Figure 4. Cartes montrant la zone dans laquelle les conteneurs perdus pourraient avoir dérivé, l'emplacement des 4 conteneurs qui se sont échoués à terre et le rivage qui a été étudié dans le cadre des relevés de débris (Source de l'image principale et de l'image en médaillon : Service hydrographique du Canada, avec annotations du BST)

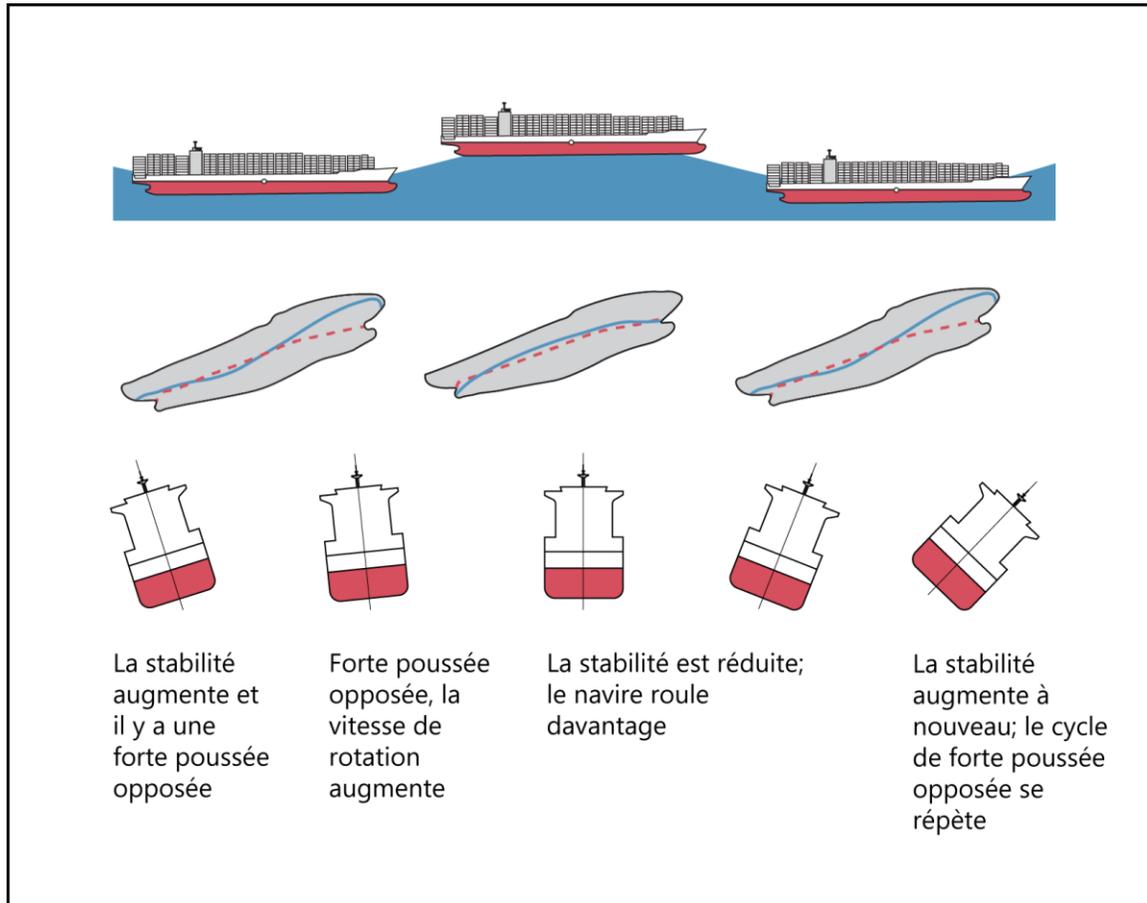
Lorsque le navire se trouve sur la crête d'une vague, la stabilité est réduite et le navire roule d'un côté, mais lorsque le creux de la vague atteint le milieu du navire, la stabilité est accrue, et le navire se redresse rapidement. Lorsque la crête de vague suivante atteint le milieu du navire, la stabilité est de nouveau réduite, ce qui entraîne le roulis du navire dans la direction opposée, et lorsque le creux de cette vague atteint le milieu du navire, le navire se redresse de nouveau rapidement. Cette séquence est illustrée à la figure 14.

Figure 14. Schéma illustrant le développement du roulis paramétrique. Il est à noter que le diagramme représente une rencontre de vagues et la moitié du roulis d'un navire. La rangée du haut montre le navire passant d'un creux de vague à une crête de vague, puis de nouveau à un creux. Dans la 2^e rangée, la ligne pointillée rouge montre la forme des œuvres vives du navire en eau calme, et la ligne bleue montre les changements dans la forme des œuvres vives du navire lorsque ce dernier se trouve dans un creux de vague par rapport à une crête de vague. La dernière rangée montre la séquence des événements dans le développement du roulis paramétrique. (Source : BST, d'après un diagramme élaboré par Bureau Veritas; Parametric Roll Assessment, Rule Note NR 667 DT R00 E, juillet 2019)

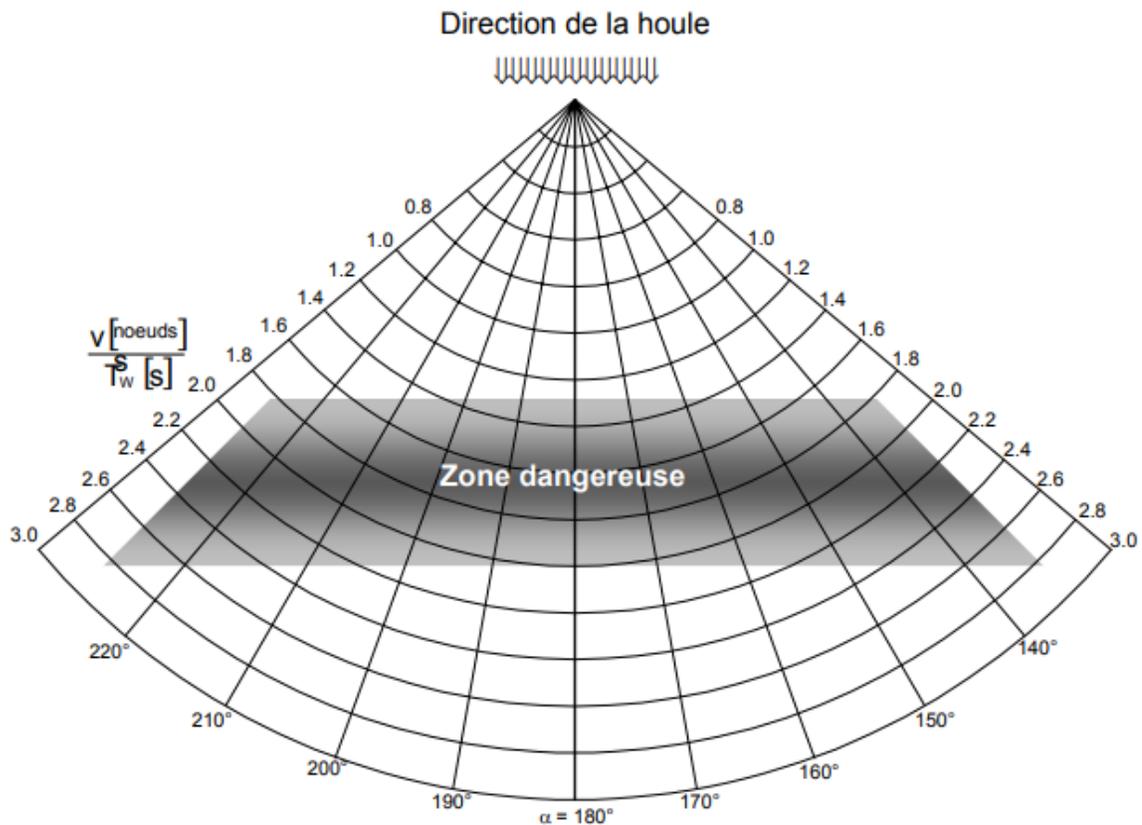
La circulaire fournissait également des conseils pour éviter les situations dangereuses, y compris 2 approches différentes pour le roulis paramétrique. Tout d'abord, la section 4.2.2.1 de la circulaire, qui concerne un navire frappé par un train de hautes vagues, indiquait qu'en cas de mer de l'arrière ou de mer oblique dont la longueur moyenne des vagues est supérieure à 0,8 fois la longueur du navire et dont la hauteur significative des vagues est supérieure à 0,04 fois la longueur du navire, il convient de réduire la vitesse du navire ou de changer de cap si le navire se trouve dans la zone de danger indiquée à la figure 19.

Figure 19. Diagramme tiré de la circulaire de l'Organisation maritime internationale illustrant la zone dangereuse dans le cas où le navire est frappé par un train de hautes vagues par mer de l'arrière ou par mer oblique. Dans l'équation présentée, V représente la vitesse du navire en nœuds, tandis que T_w représente la période des vagues en secondes. De plus, α représente l'angle de rencontre en degrés ($\alpha = 0^\circ$ dans une mer de l'avant, $\alpha = 90^\circ$ pour une mer venant de tribord). (Source : Organisation maritime internationale)
