# RAPPORT D'ENQUÊTE SUR LA SÉCURITÉ DU TRANSPORT FERROVIAIRE R22V0238

## **COLLISION ENTRE UN TRAIN ET UN VÉHICULE D'ENTRETIEN**

Compagnie de chemin de fer Canadien Pacifique  
Train de marchandises 302-25 et véhicule rail-route L15034  
Point milliaire 116,7, subdivision de Shuswap,  
Près de Campbell Creek (Colombie-Britannique)  
29 décembre 2022

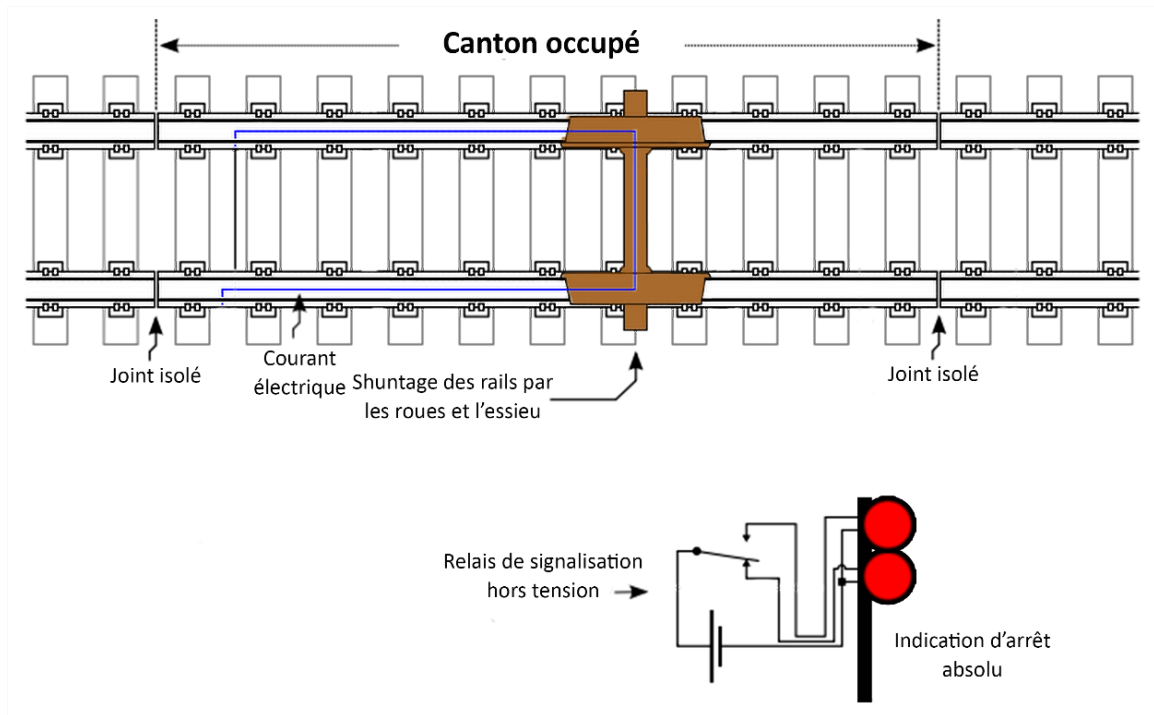
Figure 6. Diagramme d'un canton occupé illustrant comment les roues et l'essieu d'un train ou d'un véhicule font le shuntage des voies et génèrent un signal d'arrêt absolu (Source : BST)

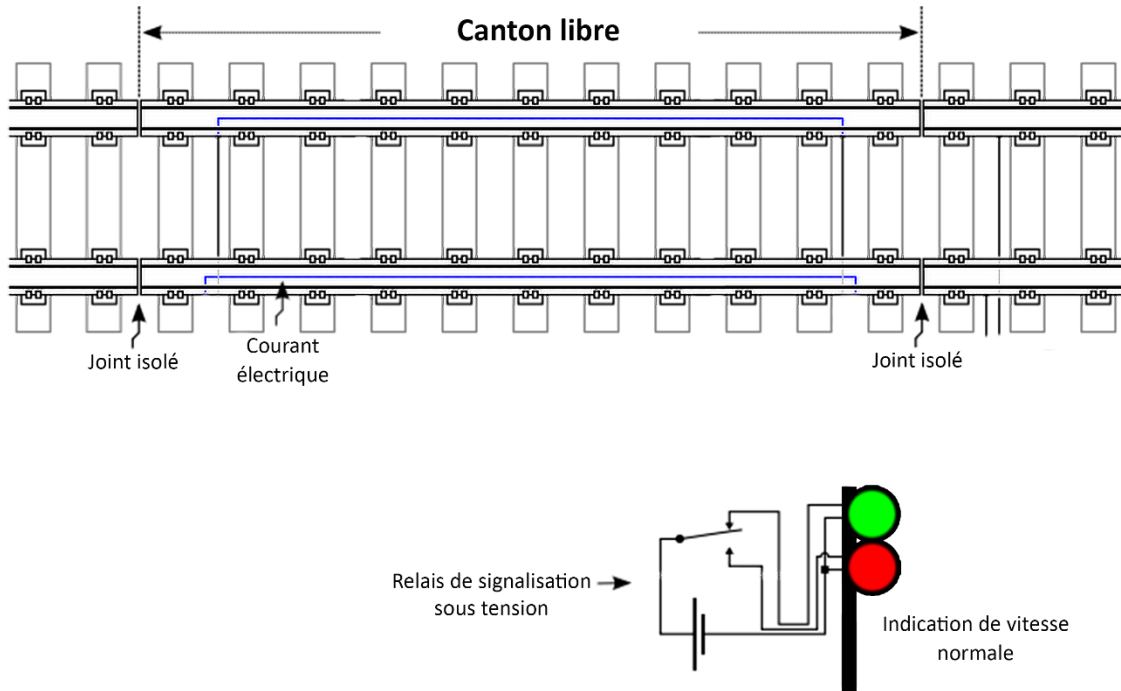
Figure 7. Diagramme d'un canton libre et du signal de vitesse normale qui est affiché (Source : BST)

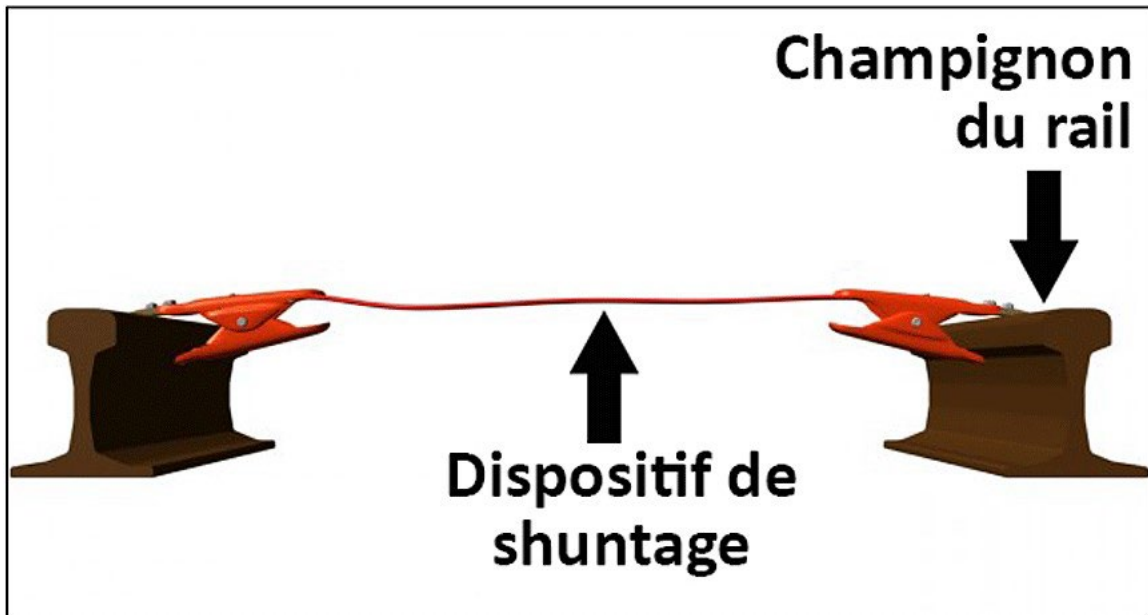
Les dispositifs de shuntage (Figure 8) offrent une solution de rechange au shuntage par les véhicules d'entretien. Ces dispositifs, qui sont installés à la main, shuntent le circuit de voie et, par conséquent, garantissent que les signaux d'arrêt absolu seront affichés pour les trains qui s'approchent des cantons occupés par des travailleurs.

Figure 8. Dispositif de shuntage (Source : BST)
