RAPPORT D'ENQUÊTE SUR LA SÉCURITÉ DU TRANSPORT MARITIME M22A0052

OPÉRATION DE SAUVETAGE ET PERTE DE VIE SUBSÉQUENTE

Bateau de pêche *Mucktown Girl* et
Navire de la Garde côtière canadienne *Jean Goodwill*
87,5 milles marins au sud-est de Canso (Nouvelle-Écosse)
12 mars 2022

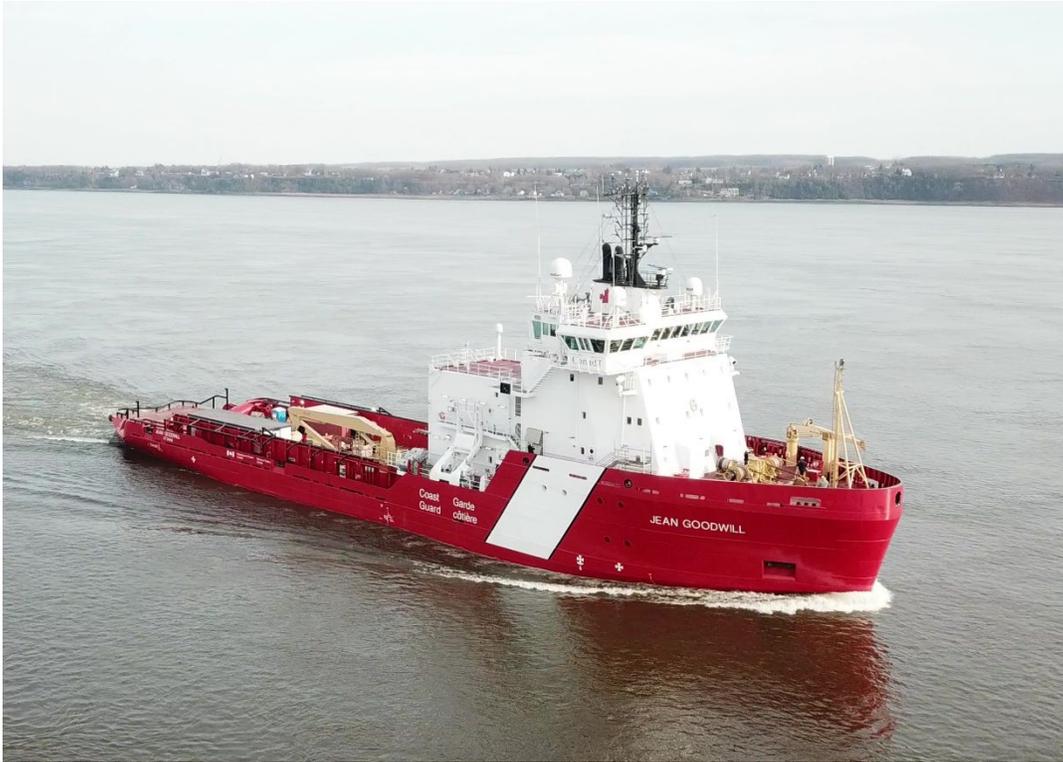
Figure 2. NGCC *Jean Goodwill* (Source : Garde côtière canadienne)

Le navire de la Garde côtière canadienne (NGCC) *Jean Goodwill* (figure 2), construit à l'origine en 2000, a été acheté par la Garde côtière canadienne (GCC) en 2020 et converti d'un navire ravitailleur-remorqueur-manipulateur d'ancres en un brise-glace de taille moyenne. Le navire est ponté et a une coque soudée, entièrement construite en acier, qui est renforcée contre les glaces.

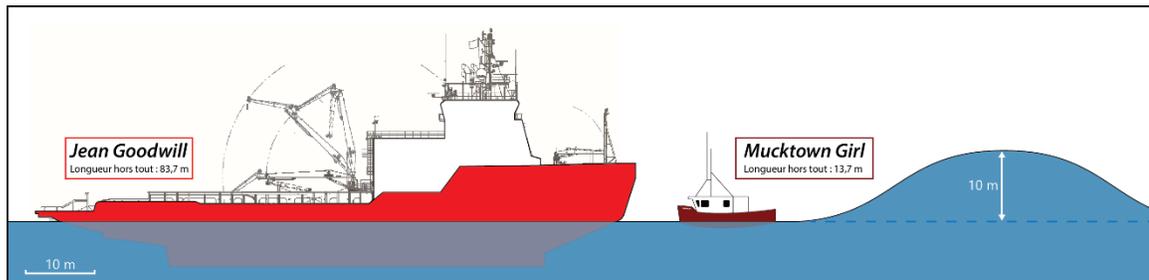
Figure 7. Diagramme montrant les tailles du *Jean Goodwill* et du *Mucktown Girl* par rapport à des vagues de 10 m (Source : BST)

À 22 h 41, les vents soufflaient du sud, directement sur la côte, à une vitesse de 50 à 55 nœuds, avec des vagues de 8 m. Le pont arrière du *Jean Goodwill* était inondé, et certaines planches du pont en bois flottaient librement. Le *Mucktown Girl* se trouvait à 24 NM de la côte et dérivait vers la terre au nord à une vitesse de 2 nœuds⁶. Craignant que la tempête jette le bateau à la côte, le CCCOS et le capitaine du *Jean Goodwill* ont discuté des options qui se présentaient pour évacuer l'équipage du *Mucktown Girl* à l'aide du *Spindrift*, de l'ERS ou d'un hélicoptère de SAR. Selon les prévisions, la direction des vents allait changer pour l'ouest, ce qui empêcherait probablement le *Mucktown Girl* de dériver vers la terre. En fin de compte, le CCCOS et le capitaine du *Jean Goodwill* ont décidé que le *Jean Goodwill* resterait prêt à intervenir et surveillerait la dérive du bateau. Dans de telles conditions météorologiques et maritimes, un bateau de la taille du *Mucktown Girl* était une piètre cible radar (figure 7).
