RAPPORT D'ENQUÊTE AÉRONAUTIQUE

A03P0332

ERREUR DE MAINTENANCE – FUIITE DE CARBURANT EN VOL

DE L'AIRBUS A330-300 C-GHKX

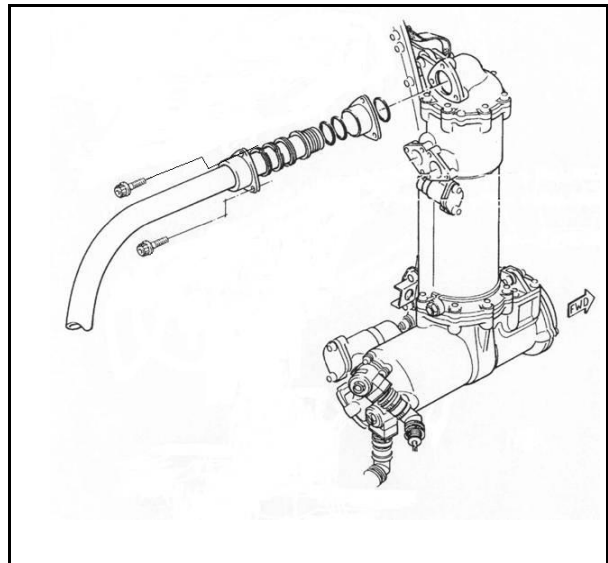
Les techniciens ont pris connaissance du problème d'échangeur de chaleur air/huile figurant dans le carnet technique, ont constaté la contradiction par rapport au tableau de service et ont décidé de vérifier en premier l'échangeur de chaleur carburant/huile. Il a été décidé que deux des techniciens, dont un était autorisé par Air Canada à délivrer une certification technique pour l'Airbus A330 et le réacteur TRENT 700, se chargeraient de colmater l'éventuelle fuite. Ils ont débranché un raccord d'arrivée basse pression de l'échangeur de chaleur carburant/huile (figure 1), et du carburant s'est écoulé de la conduite débranchée. Ayant confirmé que l'échangeur de chaleur carburant/huile n'était pas la source de la fuite, les techniciens se sont préparés à rebrancher la conduite de carburant basse pression et ils ont commandé des joints toriques de remplacement. Peu de temps après, le raccord d'arrivée a été rebranché à l'échangeur de chaleur carburant/huile, et les trois boulons ont été serrés au couple prévu, mais une bague de retenue, un composant jouant un rôle crucial dans le bon branchement du raccord, a été omise. Les techniciens qui ont retiré la conduite de carburant basse pression de l'échangeur de chaleur carburant/huile connaissaient mal le genre de raccord utilisé et ils n'ont pas consulté le manuel de

dépannage de l'Airbus A330, ni les sections et pages pertinentes du manuel de maintenance de l'avion au moment de retirer et de remettre en place la conduite de carburant basse pression. De plus, ils n'ont pas consigné le retrait et la remise en place de la conduite de carburant basse pression dans l'un ou l'autre des documents de maintenance, ce qui n'est pas conforme au manuel des politiques de maintenance d'Air Canada et à la réglementation de Transports Canada. Une fois la conduite de carburant basse pression remise en place, la vérification de la fixation et de l'étanchéité du raccordement s'est faite à partir d'une plate-forme surélevée dans le hangar.

Pendant le point fixe au ralenti qui est exigé, la pression carburant et le faible débit carburant, combinés aux vibrations minimales du réacteur, n'ont pas été suffisants pour simuler les conditions qui se sont produites en vol. Par conséquent, la conduite de carburant basse pression ne s'est pas débranchée de l'échangeur de chaleur carburant/huile malgré l'absence de la bague de retenue. Après le point fixe au ralenti, les composants rebranchés ont fait l'objet d'une inspection à la recherche de fuites, mais aucune n'a été décelée. L'échangeur de chaleur carburant/huile a été inspecté depuis le sol, et non pas depuis une position surélevée, comme le demandait le manuel de maintenance d'Airbus, d'où une inspection détaillée aurait pu être faite. Aussi, un révélateur qui aurait pu faciliter la détection de fuites de carburant n'a pas été utilisé. Compte tenu du fait que le raccord basse pression peut avoir l'air d'être bien fixé malgré l'absence de la bague de retenue et que les techniciens connaissaient mal ce raccord en particulier, l'absence de la bague de retenue aurait été difficile à détecter, même d'une position surélevée. Les joints toriques de la conduite de carburant basse pression avaient été suffisamment comprimés pour prévenir toute fuite, ce qui n'aurait pas permis au révélateur, s'il avait été utilisé, de déceler la bague de retenue manquante.

Quand les manettes des gaz ont été poussées en prévision du décollage, l'augmentation de la pression et du débit de carburant et probablement des vibrations du réacteur ont entraîné le débranchement de la conduite de carburant basse pression au niveau de l'échangeur de chaleur carburant/huile, compte tenu de l'absence de la bague de retenue. La fuite de carburant a donné lieu à une importante traînée de condensation qu'ont pu apercevoir d'autres équipages de conduite ainsi que des observateurs au sol. Un point fixe à régime élevé effectué après les travaux de maintenance aurait considérablement accru les chances qu'on détecte le mauvais montage de la conduite de carburant.
