RAPPORT D'ENQUÊTE AÉRONAUTIQUE A05W0222

COUP DE CHALUMEAU

**SUR LE BOEING 737-900 N317AS
EXPLOITÉ PAR ALASKA AIRLINES INC.
À L'AÉROPORT INTERNATIONAL DE CALGARY (ALBERTA)
LE 30 OCTOBRE 2005**

Rapport numéro A05W0222

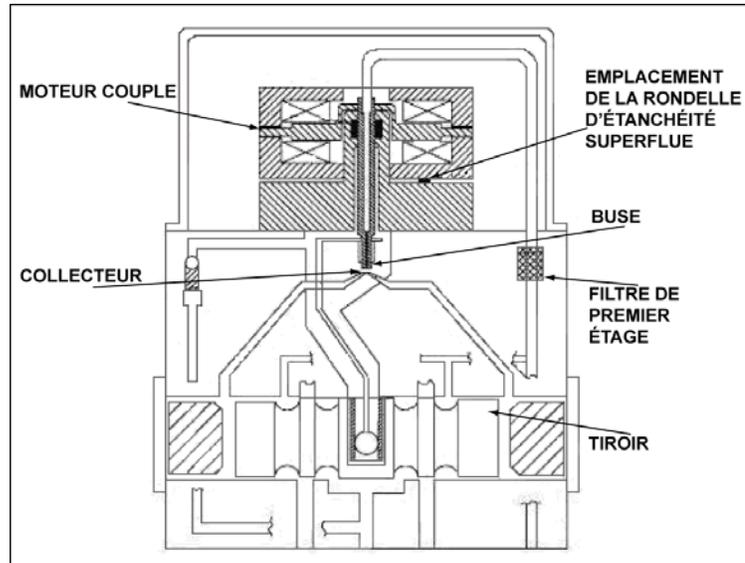
Figure 2. Schéma d'un servodistributeur électro-hydraulique

servodistributeur électro-hydraulique du doseur de carburant comporte deux étages, à savoir un amplificateur fluïdique (premier étage) et un distributeur à tiroir (deuxième étage). L'amplificateur fluïdique dirige un petit jet de carburant vers deux orifices qui envoient ce carburant à une des deux extrémités du distributeur à tiroir. La position de la buse de l'amplificateur fluïdique est déterminée par les données sur le moteur couple fournies par la commande moteur électronique, et le débit de carburant est réparti entre les deux orifices en fonction des commandes du moteur couple (voir figure 2). Le dispositif hydromécanique (modèle CH-T1, référence 442317-9, numéro de série BECW1597) avait été fabriqué par Honeywell International Inc. et comptait 3257 heures de fonctionnement depuis la dernière révision. La commande moteur électronique avait été fabriquée par BAE Systems.
