## **RAPPORT D'ENQUÊTE AÉRONAUTIQUE A08P0011**

**PUISSANCE LIMITÉE ET ATERRISSAGE BRUTAL  
DE L'HÉLICOPTÈRE EUROCOPTER AS 350-B3 N530NA  
EXPLOITÉ PAR PRISM HELICOPTERS LIMITED  
À 2 nm à L'OUEST DE  
PITT MEADOWS (COLOMBIE-BRITANNIQUE)  
LE 10 JANVIER 2008**

Rapport numéro A08P0011

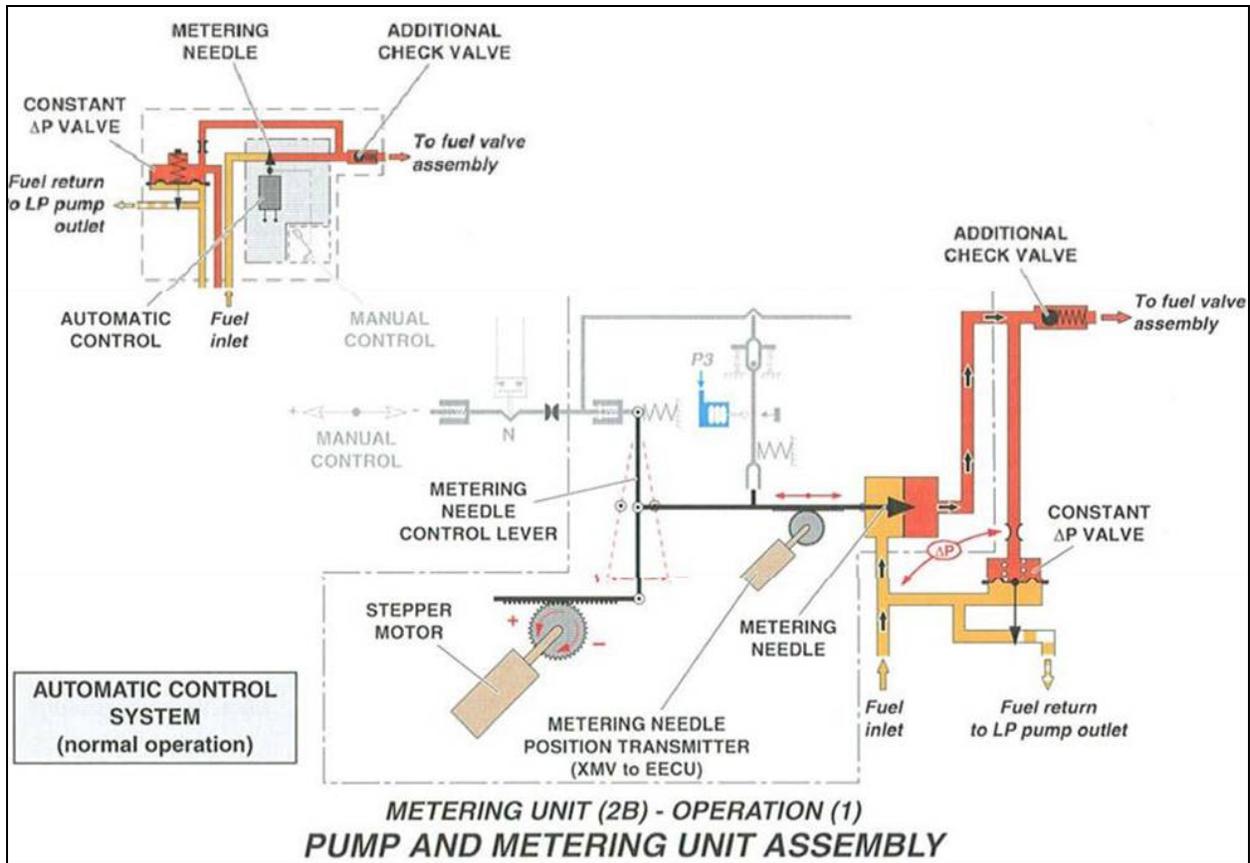
## Annexe A – Dispositif de dosage du carburant

1. Le régulateur de carburant n'a pas pu accroître le débit carburant nécessaire pour maintenir un vol stationnaire haut; l'hélicoptère a perdu de l'altitude, et il a ensuite fait un atterrissage brutal. Le contaminant trouvé dans le dispositif de dosage hydromécanique (HMU) a peut-être bloqué le doseur de carburant, ce qui aurait provoqué un débit carburant fixe.
