RAPPORT D'ENQUÊTE AÉRONAUTIQUE
A08P0125

PERTE DE PUISSANCE MOTEUR ET
COLLISION AVEC LE RELIEF

DE L'HÉLICOPTÈRE BELL 206B JET RANGER C-GCHE
EXPLOITÉ PAR BIGHORN HELICOPTERS INC.
À CRANBROOK (COLOMBIE-BRITANNIQUE)

LE 13 MAI 2008

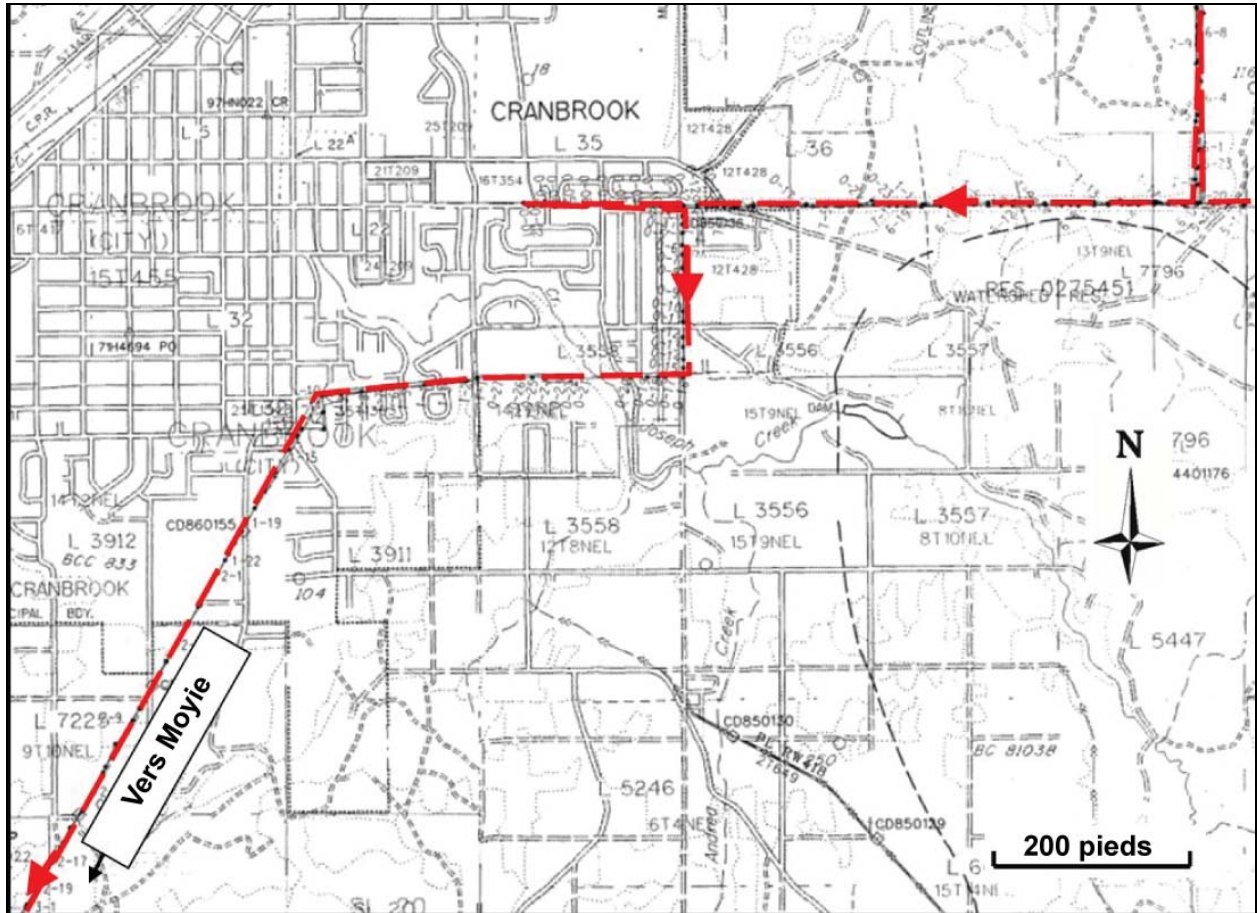
Annexe A – Route prévue pour l’inspection des lignes de transport d’électricité

Bien que l'hélicoptère accidenté servait à l'inspection aérienne des lignes de transport d'électricité, ces dernières se trouvaient dans un quartier résidentiel. L'hélicoptère a effectué des manœuvres au-dessus des maisons à proximité des lignes de transport d'électricité. Par conséquent, le vol en question s'est déroulé au-dessus d'une zone bâtie, et il aurait fallu respecter l'interdiction générale stipulée dans l'article 602.14 et/ou les conditions prescrites dans la sous-partie 702.

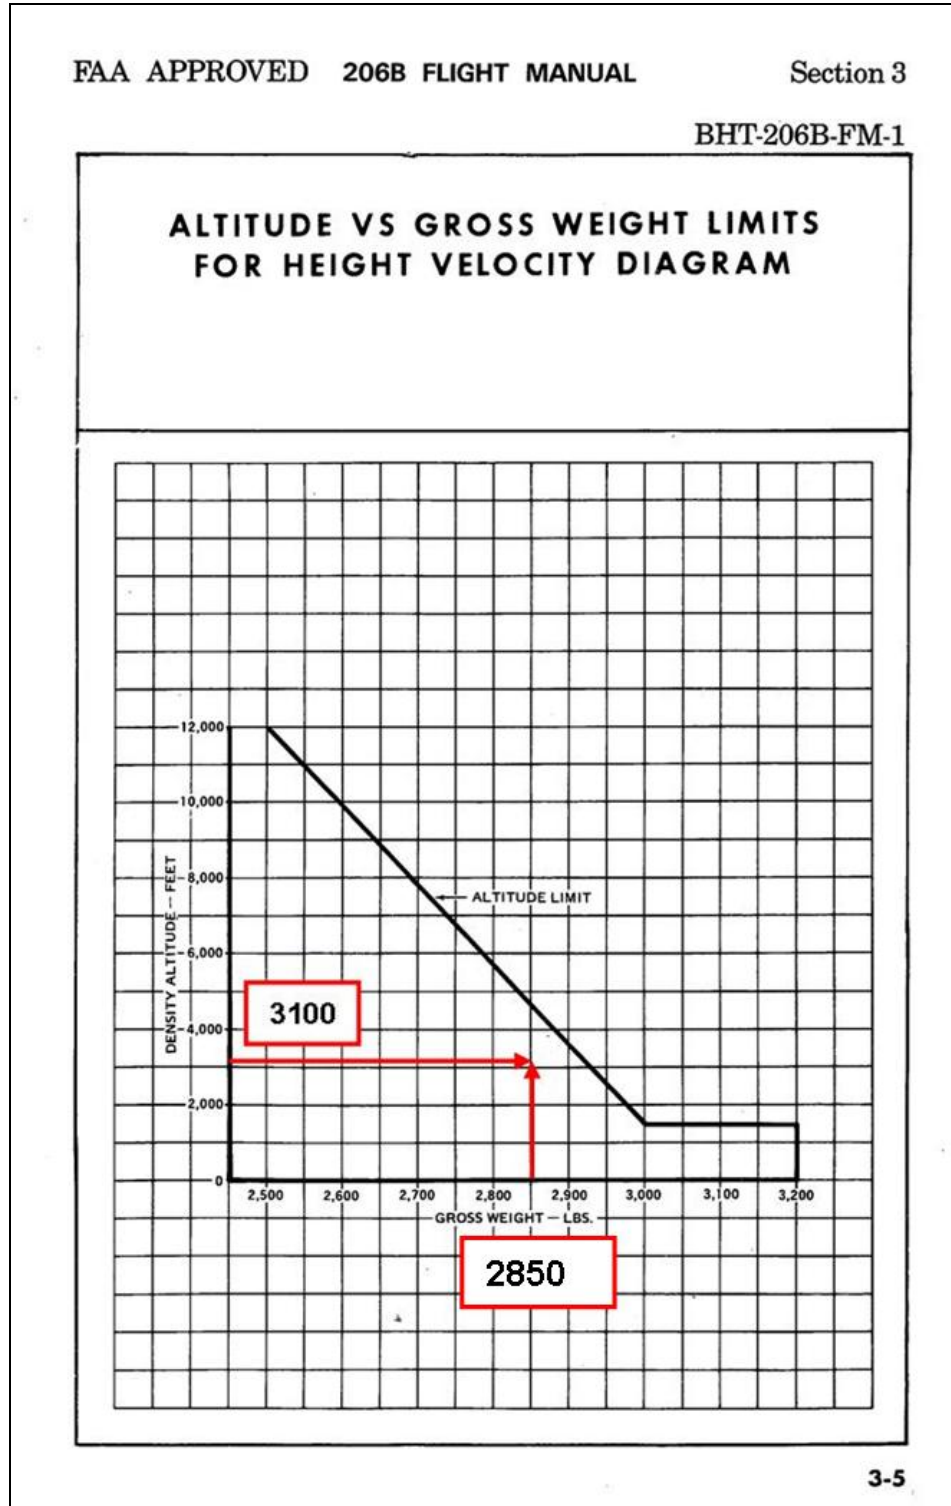
Annexe E – Graphique altitude-masse pour le diagramme hauteur/vitesse

Les articles du RAC prescrivent les conditions acceptables de vol d'hélicoptère à basse altitude au-dessus des zones bâties, qui permettent habituellement d'éviter tout danger, ainsi qu'une altitude permettant d'effectuer un atterrissage immédiat sans danger. Les dispositions du RAC sont fondées sur la gestion des risques, et ne tiennent pas particulièrement compte des risques aérodynamiques, comme le fait le diagramme hauteur/vitesse. Par exemple, même si le RAC permet de déroger aux limites minimales d'altitude, il ne laisse pas croire que l'hélicoptère peut voler en toute sécurité à la même hauteur dans les limites des zones « à éviter » du diagramme hauteur/vitesse.

Le fait que l'hélicoptère ait été utilisé dans les zones « à éviter » du diagramme hauteur/vitesse ou de façon non conforme aux articles pertinents du RAC qui traitent des vols à basse altitude n'est aucunement lié à la perte de puissance moteur, et il n'en était pas la cause. Toutefois, les graves conséquences ont été influencées par la basse altitude, la vitesse réduite et l'environnement de l'aire d'atterrissage.
