**RAPPORT D'ENQUÊTE AÉRONAUTIQUE**  
**A08Q0051**

**CONDITION NON COMPENSÉE EN PIQUÉ MENANT À UNE  
PERTE DE MAÎTRISE**

**DU AIRBUS A310-308 C-GPAT  
EXPLOITÉ PAR AIR TRANSAT  
À L'AÉROPORT INTERNATIONAL DE QUÉBEC/JEAN-LESAGE  
(QUÉBEC)  
LE 5 MARS 2008**

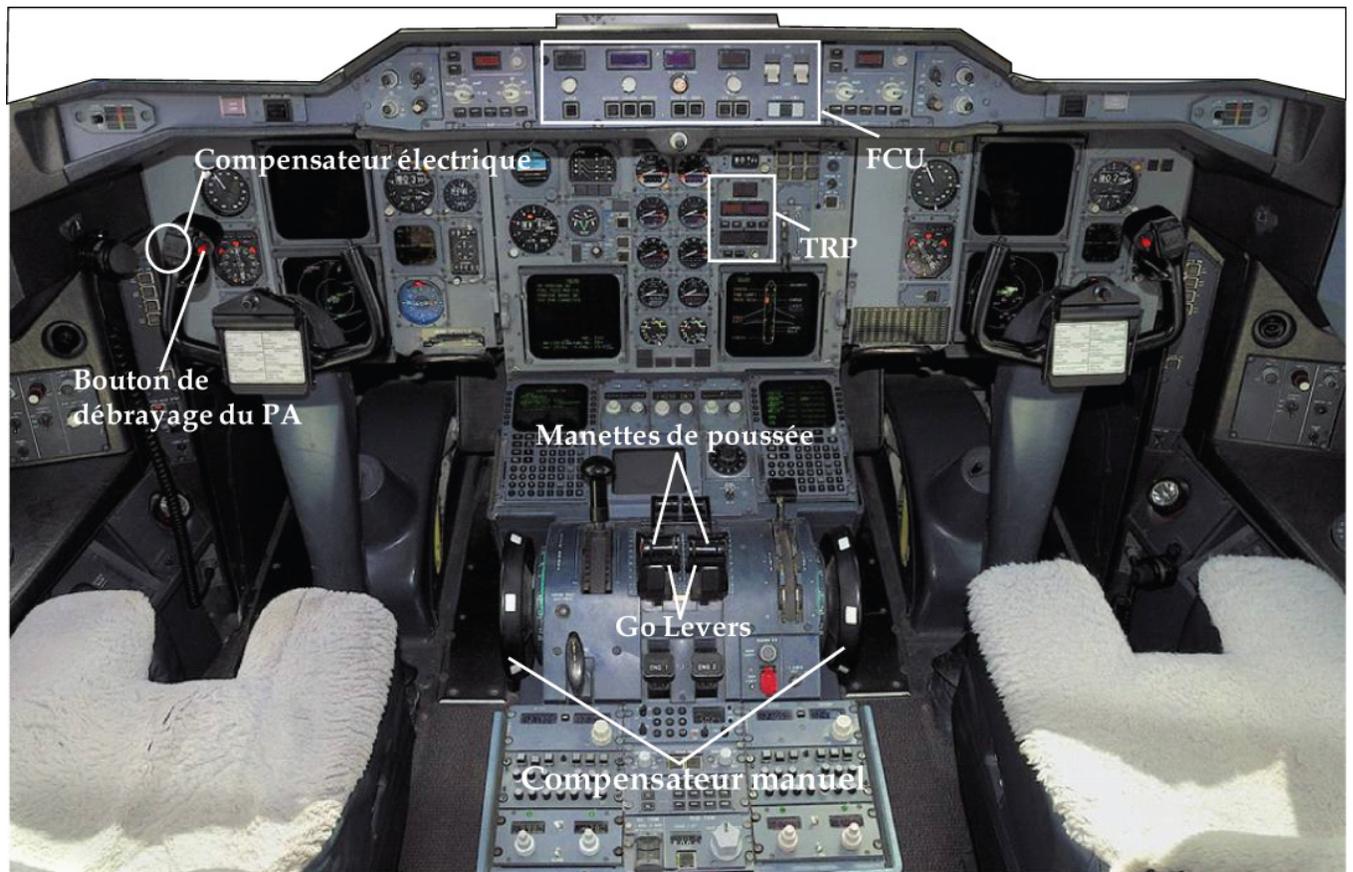
Photo 1. Cockpit d'un Airbus A310

L'AFS est constitué de deux directeurs de vol, de deux PA et de deux systèmes d'automanette qui peuvent être embrayés indépendamment ou conjointement. L'AFS est contrôlé par l'entremise du FCU, du système de gestion de vol (FMS), du TRP (thrust rating panel) et des « Go Levers » (voir Photo 1).

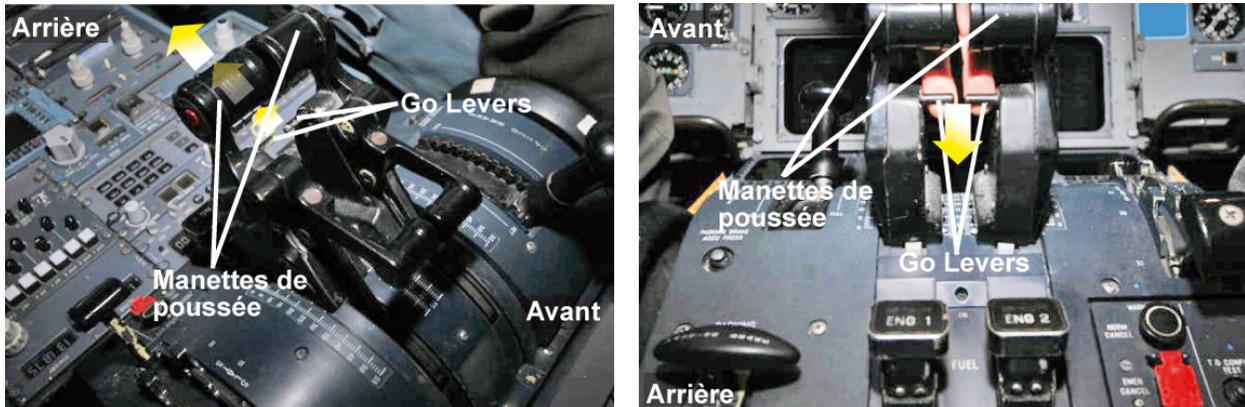
Figure 1. Manettes de poussée

La poussée des moteurs est réglée par les manettes de poussée, soit manuellement par l'équipage, soit automatiquement par le système d'automanette (voir Figure 1). L'automanette peut fonctionner indépendamment du PA et du directeur de vol. L'automanette a pour but de maintenir une poussée cible ou une vitesse cible selon le mode sélectionné. Les modes en fonction sont affichés au FMA (voir Figure 2). En outre, les touches correspondant aux différentes poussées maximums sont illuminées sur le TRP.

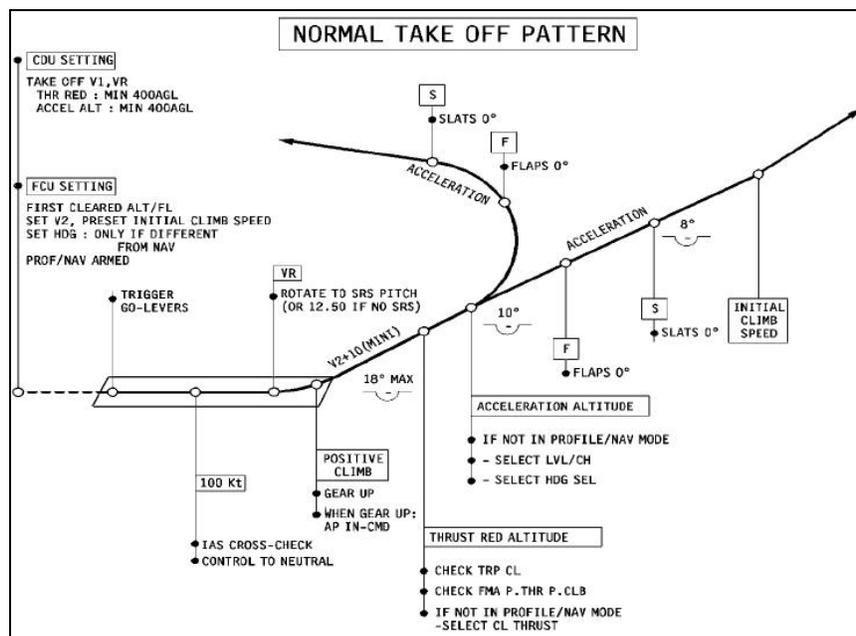
Figure 5. Schéma d'un décollage normal

- La puissance de montée (CL) n'a pas été sélectionnée sur le TRP.
- Le PA a été embrayé à 1670 pieds agl et ensuite débranché cinq secondes plus tard.
- La rentrée des volets a été effectuée à 1770 pieds agl au lieu de 3000 pieds agl.
- Le train d'atterrissage a été rentré après la rentrée des volets; normalement, le train est rentré immédiatement après le décollage quand le taux de montée est positif.
- La mise en palier s'est effectuée avec une correction en tangage prononcée, 100 pieds au-dessus de l'altitude autorisée. Au moment de la mise en palier, l'accélération verticale a atteint 0,25 g.

Selon le FOM (voir Figure 5), le PF aurait dû demander au PM d'embrayer le PA dans les instants qui ont suivi le décollage. Cependant, le déroulement inhabituel de la course au décollage et de la séquence de montée a retardé l'embrayage du PA. L'embrayage du PA
