**RAPPORT D'ENQUÊTE AÉRONAUTIQUE  
A10O0240**

**PERTE DE MAÎTRISE ET COLLISION AVEC LE RELIEF  
DU BONANZA F33A C-GSCZ  
EXPLOITÉ PAR LE SENECA COLLEGE OF APPLIED ARTS  
AND TECHNOLOGY  
À 10 NM À L'EST DE L'AÉROPORT MUNICIPAL DE  
TORONTO/BUTTONVILLE (ONTARIO)  
LE 18 NOVEMBRE 2010**

Rapport numéro A10O0240

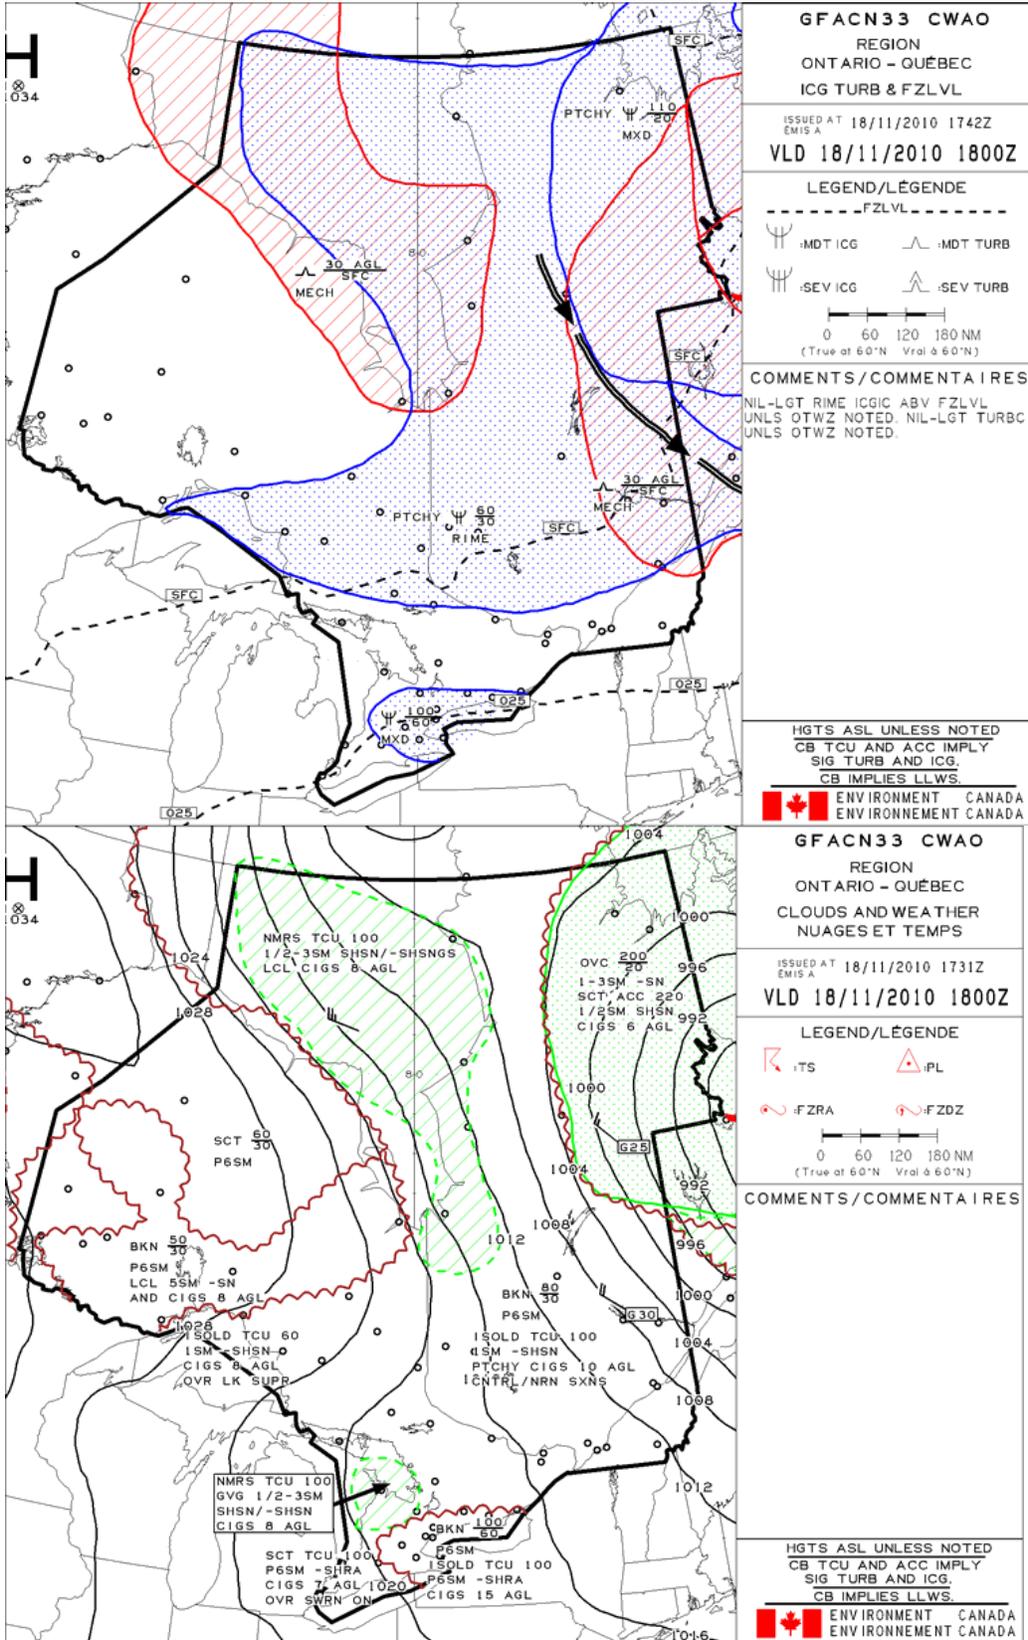
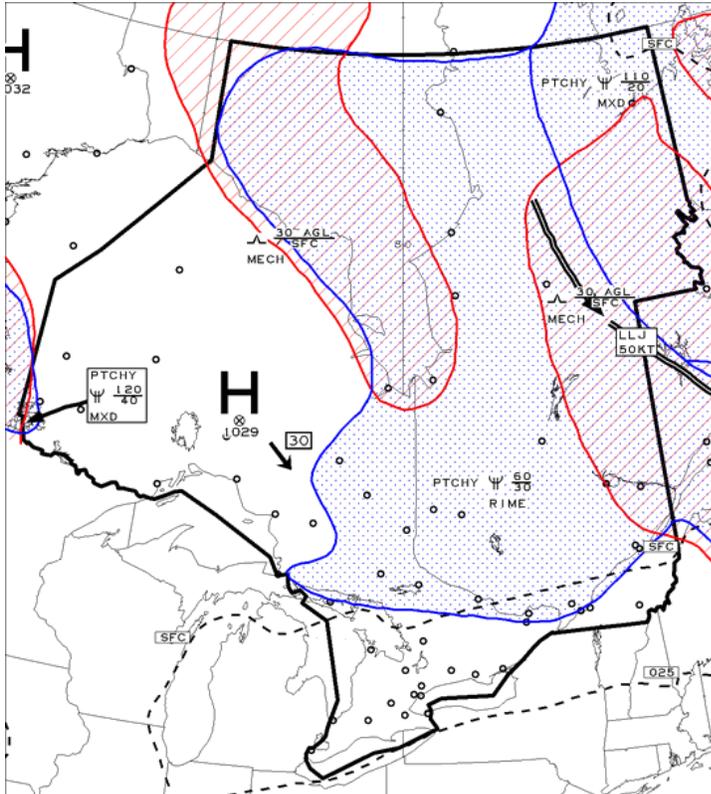
**GFACN33 CWAO**  
 REGION  
 ONTARIO - QUÉBEC  
 ICG TURB & FZLVL

ISSUED AT 18/11/2010 1742Z  
 EMIS A  
**VLD 19/11/2010 0000Z**

COMMENTS/COMMENTAIRES  
 NIL-LGT RIME ICGIC ABV FZLVL  
 UNLS OTWZ NOTED. NIL-LGT TURBC  
 UNLS OTWZ NOTED.

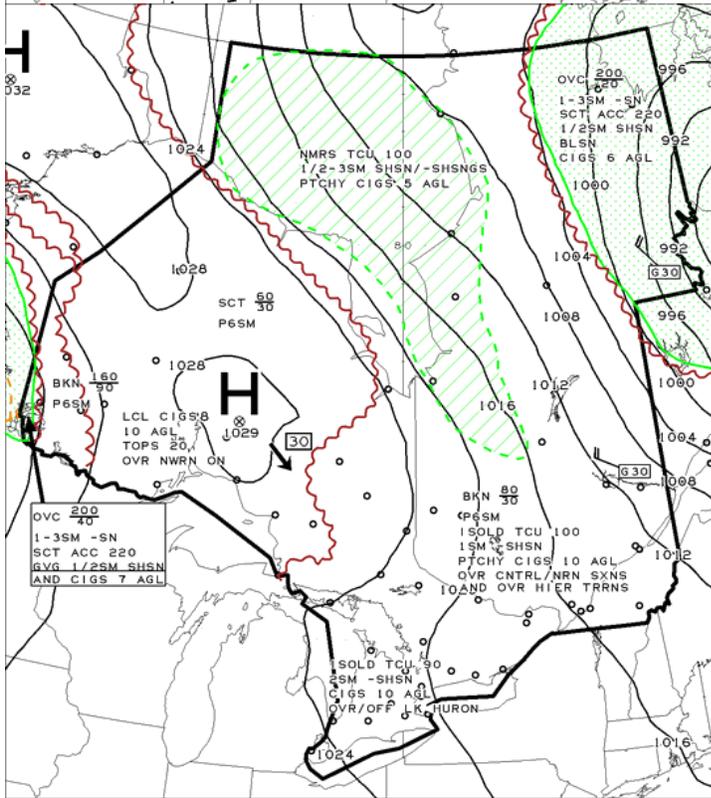
**GFACN33 CWAO**  
 REGION  
 ONTARIO - QUÉBEC  
 CLOUDS AND WEATHER  
 NUAGES ET TEMPS

ISSUED AT 18/11/2010 1741Z  
 EMIS A  
**VLD 19/11/2010 0000Z**

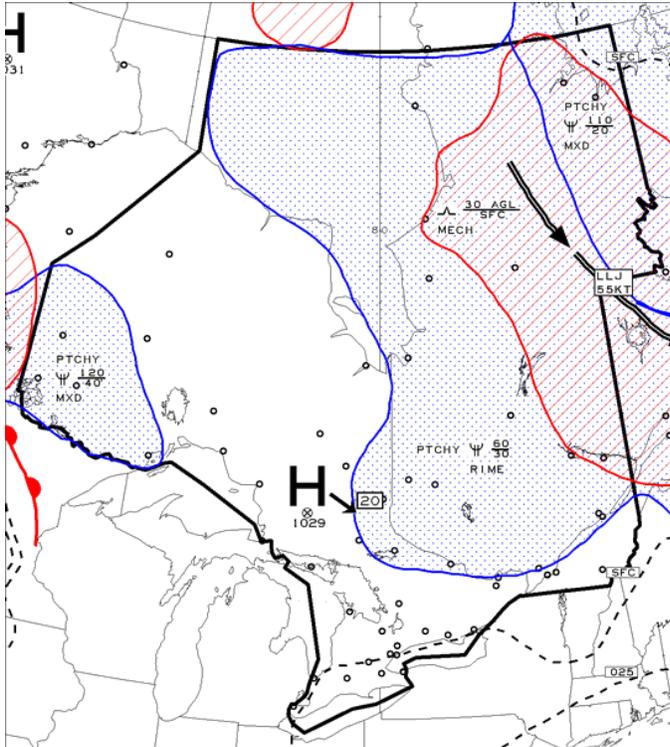
**GFACN33 CWAO**  
 REGION  
 ONTARIO - QUÉBEC  
 ICG TURB & FZLVL

ISSUED AT 18/11/2010 1742Z  
 EMIS A  
**VLD 19/11/2010 0600Z**

COMMENTS / COMMENTAIRES  
 NIL-LGT RIME ICGIC ABV FZLVL  
 UNLS OTWZ NOTED. NIL-LGT TURBC  
 UNLS OTWZ NOTED.

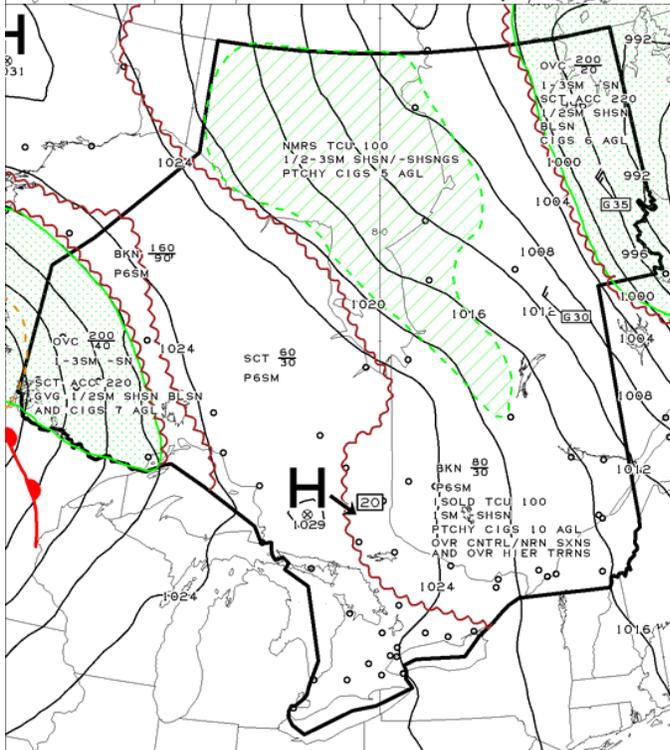
**GFACN33 CWAO**  
 REGION  
 ONTARIO - QUÉBEC  
 CLOUDS AND WEATHER  
 NUAGES ET TEMPS

ISSUED AT 18/11/2010 1741Z  
 EMIS A  
**VLD 19/11/2010 0600Z**
