RAPPORT D'ENQUÊTE AÉRONAUTIQUE A11O0222

COLLISION AVEC LE RELIEF

**D'UN HÉLICOPTÈRE ROBINSON R22
BETA C-GVAR EXPLOITÉ PAR
GREAT LAKES HELICOPTER CORP. À
L'AÉROPORT INTERNATIONAL DE LA RÉGION DE
WATERLOO (ONTARIO)
LE 28 NOVEMBRE 2011**

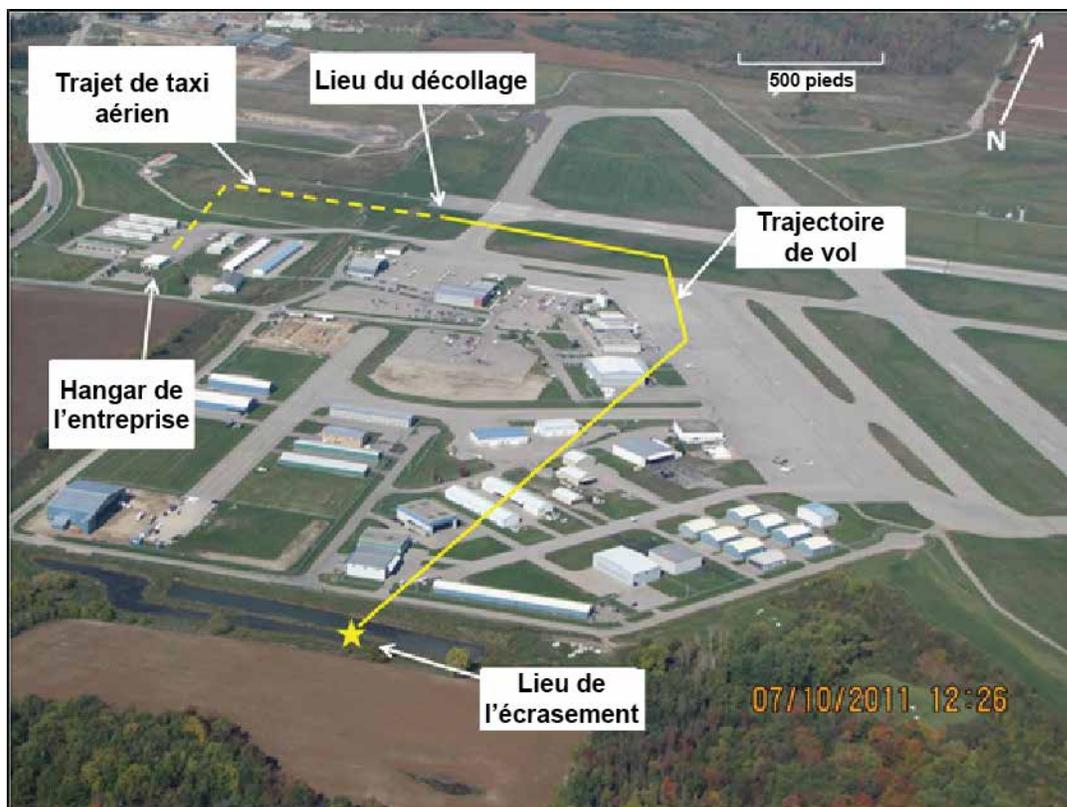
Figure 1. Trajectoire de vol

Une fois l'aéronef C-GVAR en place sur l'aire de départ gazonnée, un encombrement des fréquences à la tour de contrôle a entraîné un court retard. L'équipage a profité de cette période de 5 minutes pour s'exercer à décoller et à atterrir en vol stationnaire. À 11 h 30, le contrôleur aérien a informé les membres de l'équipage de l'aéronef C -GVAR qu'ils pouvaient décoller à leur discrétion et contourner la tour de contrôle pour partir en direction sud (Figure 1).

L'aéronef C-GVAR a décollé de la surface gazonnée alors que l'élève était aux commandes selon une trajectoire conforme aux instructions du contrôleur aérien. Ayant atteint une altitude d'environ 200 pieds au-dessus du sol (agl), alors qu'il volait à une vitesse de départ normale, en direction sud au-dessus d'une zone occupée par de nombreux hangars et surplombée par des câbles aériens, l'instructeur a demandé à l'élève de mettre en marche le réchauffeur du
