RAPPORT D'ENQUÊTE AÉRONAUTIQUE A11Q0168

**COLLISION AVEC LE SOL À LA SUITE D'UN DÉCOLLAGE DE
NUIT**

**DE L'HÉLICOPTÈRE ROBINSON R44 RAVEN II, C-GEBY
SAINT-FERDINAND (QUÉBEC)
LE 27 AOÛT 2011**

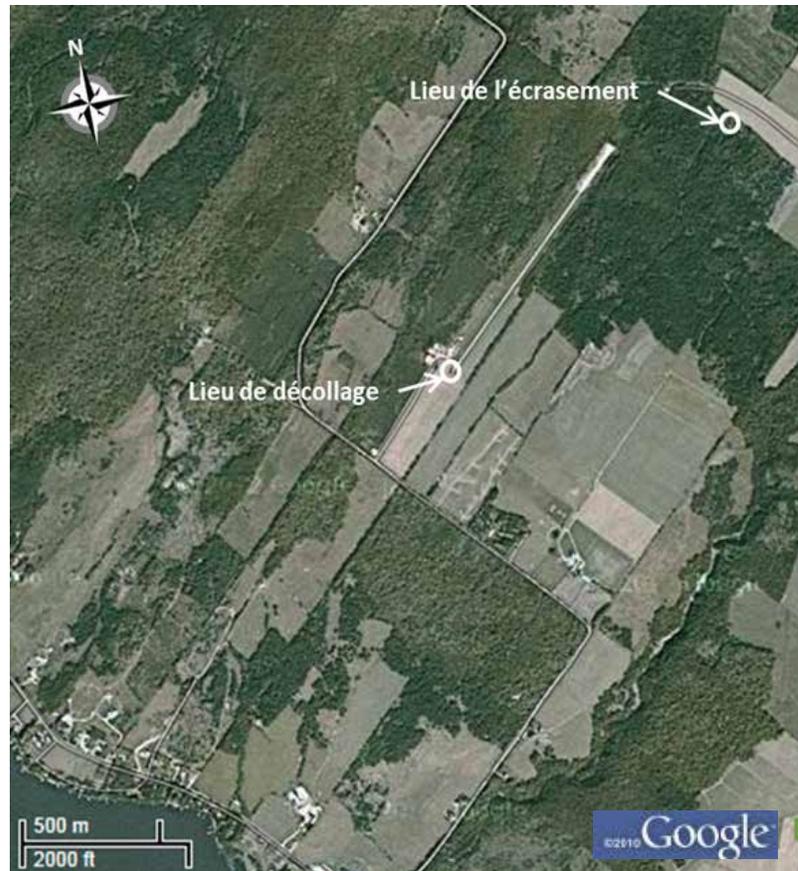
Figure 1. Vue aérienne de la région de Saint-Ferdinand

a été capté par le réseau satellitaire Cospas-Sarsat⁴. L'appareil a été localisé par un patrouilleur de la Sûreté du Québec à 23 h 44, dans un boisé à environ 3940 pieds au nord-est du point de décollage, soit à peine 1215 pieds à l'est de l'extrémité de la piste 05 (figure 1).
