**RAPPORT D'ENQUÊTE AÉRONAUTIQUE
A12Q0161**

**ATTERRISSAGE BRUTAL ET IMPACT DE LA PARTIE ARRIÈRE
DU FUSELAGE**

**DHC-8-301, C-GUON
EXPLOITÉ PAR JAZZ AVIATION LP
AÉROPORT DE GASPÉ (QUÉBEC)
LE 10 SEPTEMBRE 2012**

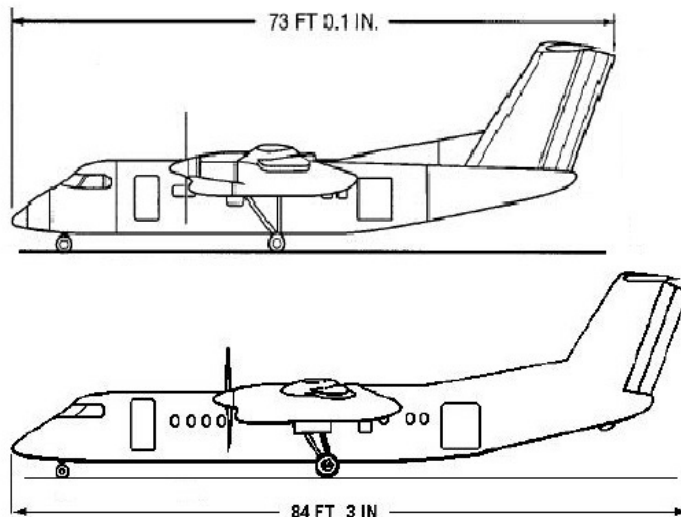
Figure 1. Longueur du DH8A (en haut) vs DH8C (en bas) (source : *Air Canada Jazz DASH 8 AOM Volume 1: Aircraft Operating Manual* [31 janvier 2005], Figure 10-1, page 10.7.5, et Figure 10-18, page 10.25-23)

Le C-GUON est un DH8C, soit une version du DHC-8-100 (DH8A) allongée de 11,3 pieds, permettant ainsi d'augmenter le nombre maximum de passagers transportés de 36 à 50 (figure 1). Les hélices ont un diamètre de 13 pieds. Comme pour les autres avions dont les moteurs sont montés sous les ailes, lorsque la puissance est augmentée, la portance est augmentée par l'écoulement d'air sur les 26 pieds d'aile. En contrepartie, lorsque la puissance est réduite au minimum, les hélices nuisent à l'écoulement d'air, et donc à la portance sur 26 pieds d'aile.

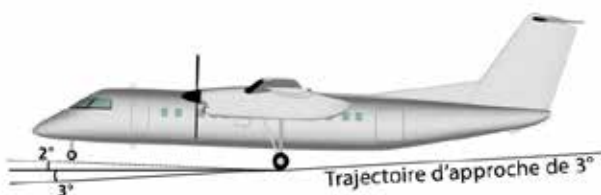
Figure 2. Assiette du DH8C en approche

L'assiette du DH8C se situe entre 2° et 3° en cabré lorsqu'en approche finale sur une pente de 3° , en configuration d'atterrissage avec les volets à 15° et à $V_{REF}+5$ nœuds (figure 2). Normalement, l'assiette est augmentée d'environ 2° lors de l'arrondi pour l'atterrissage, et l'appareil se pose avec une assiette située entre 4° et 5° en cabré (figure 3).

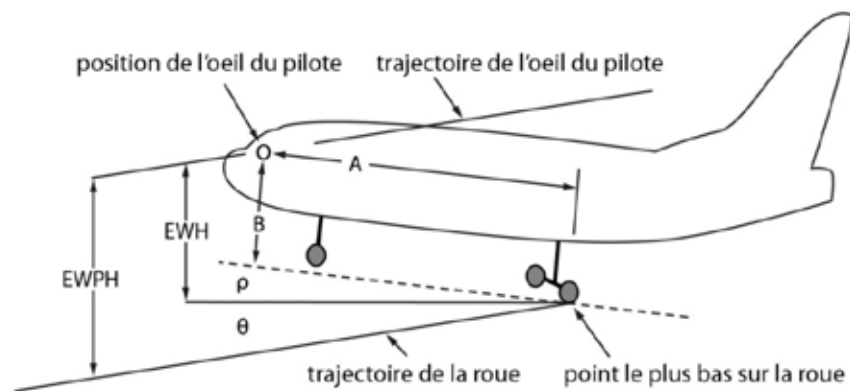
Figure 6. Hauteur entre les yeux et les roues (EWH) et entre les yeux et la trajectoire des roues (EWPH)

La hauteur entre les yeux et les roues (EWH) est la distance verticale entre les yeux du pilote et la partie la plus basse de l'aéronef en position d'atterrissage (figure 6). Cette hauteur varie entre moins de 4 pieds et jusqu'à 45 pieds pour certains gros-porteurs comme le Boeing 747.

Le Laboratoire du BST a calculé l'EWH du DH8C à 10,4 pieds. Cependant, au moment où les yeux du pilote passent le seuil de la piste, les roues ne l'ont pas encore atteint. Il faut donc tenir compte de la distance horizontale et verticale que les roues doivent parcourir pour atteindre le seuil. Cette hauteur verticale entre les yeux du pilote et la trajectoire des roues (EWPH) est 11,9 pieds pour le DH8C. La hauteur EWPH est utilisée pour déterminer la hauteur des roues au moment où celles-ci franchissent le seuil de piste. Certains documents utilisent l'EWH et l'EWPH sans distinction, pourtant la différence représente 1,5 pied pour le DH8C. Le présent rapport utilise le calcul de l'EWPH, puisqu'il représente plus précisément la hauteur des roues au franchissement du seuil que l'EWH qui est

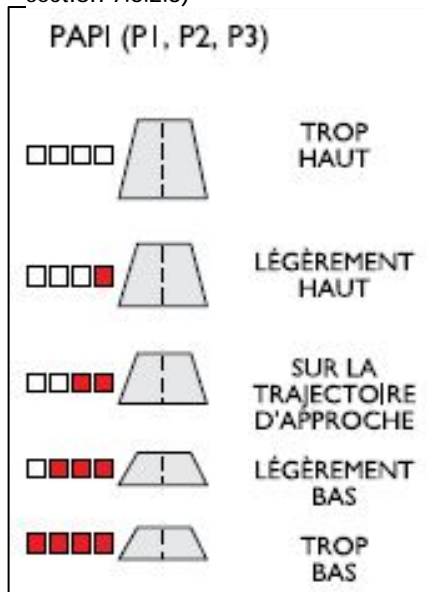
Figure 7. Indicateur de trajectoire d'approche de précision (PAPI) (source: *Manuel d'information aéronautique de Transports Canada (AIM de TC)*, TP 14371 [18 octobre 2012], AGA – Aéroports, section 7.6.2.3)

Le PAPI comprend 4 feux installées sur le côté gauche de la piste, disposées en barre de flanc (figure 7). En changeant la distance des unités lumineuses à partir du seuil, il est possible d'assurer une marge de franchissement adéquate aux avions ayant des EWH différentes. En effet, la hauteur de franchissement du seuil (TCH) augmente proportionnellement à la distance du PAPI au le seuil (figure 8).

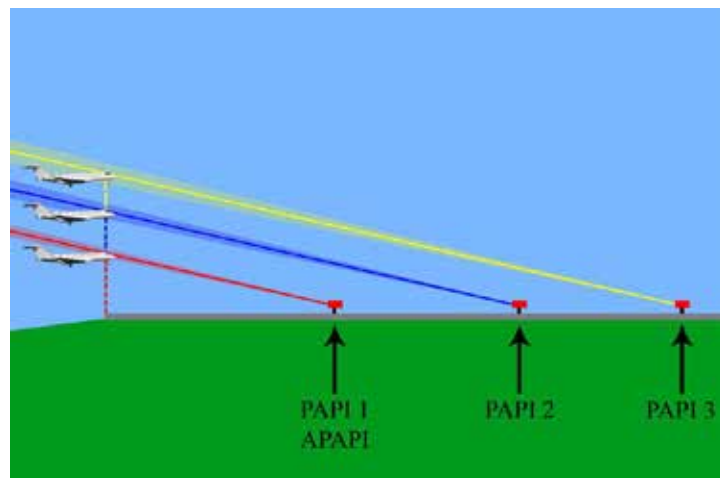
Figure 8. Hauteur de franchissement du seuil (TCH) en fonction du type de PAPI

Selon ces critères, un PAPI (P2) est requis pour assurer une TCH adéquate au DH8C.
