## **RAPPORT D'ENQUÊTE SUR LA SÉCURITÉ DU TRANSPORT AÉRIEN A1700264**

### **COLLISION AVEC LE RELIEF**

Hydro One Networks Inc.  
Airbus Helicopters AS 350 B2 (hélicoptère), C-GOHS  
Tweed (Ontario), 8 NM NNE  
14 décembre 2017

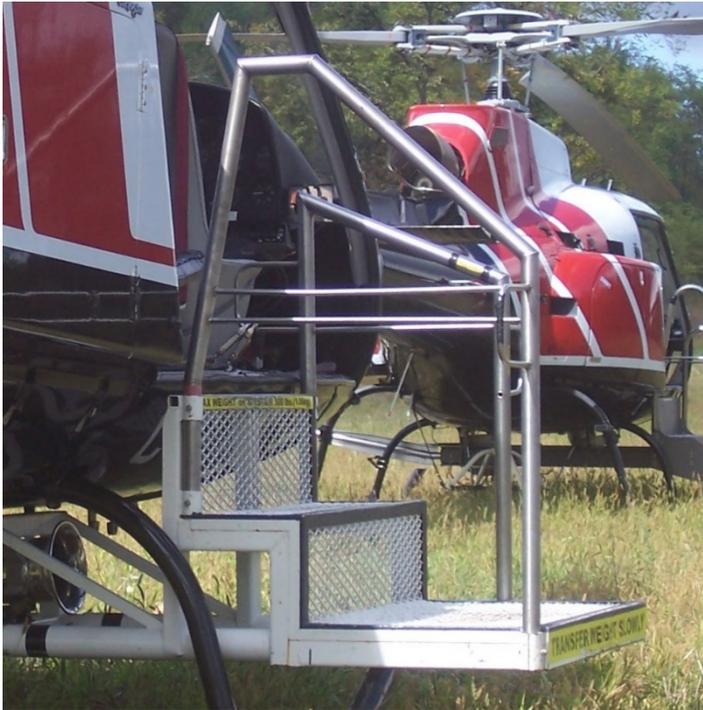
Le Air Stair est monté au ventre de l'hélicoptère, mais ne dépasse pas la partie inférieure de l'atterrisseur à patins (figure 3). Lorsqu'un Air Stair est installé, on remplace le siège avant gauche de l'hélicoptère par une boîte dont se servent les monteurs de ligne pour ranger leur équipement. En outre, le plancher de l'hélicoptère comprend des points d'ancrage auxquels les monteurs de ligne peuvent fixer leur dispositif antichute lorsqu'ils sont prêts pour le transfert.

Figure 3. Hélicoptère muni d'un Air Stair (Source : Hydro One Networks Inc.)

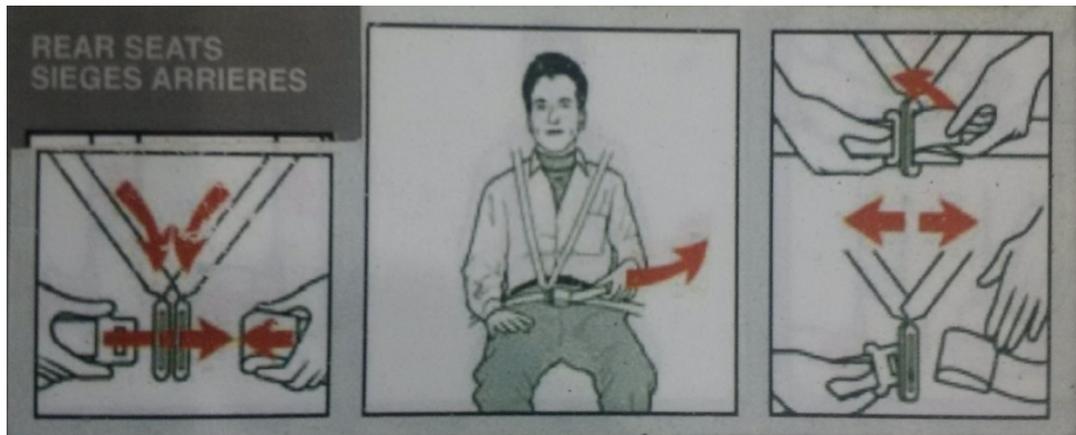
L'hélicoptère comprenait une banquette arrière fixe à 4 places, chacune normalement munie d'une ceinture de sécurité à 4 points. Pour boucler la ceinture de sécurité, l'agrafe de la ceinture sous-abdominale devait passer dans des anneaux en métal reliés à la ceinture-boudrier, avant d'être insérée dans l'autre moitié de la boucle de ceinture sous-abdominale (figure 9). En levant le loquet de la boucle, la ceinture sous-abdominale et les ceintures-boudriers se défaisait automatiquement. Il était possible de porter la ceinture sous-abdominale seule, sans la ceinture-boudrier avec dispositif de verrouillage automatique.

Figure 6. Carte d'exposé de sécurité de Hydro One qui illustre comment utiliser la ceinture de sécurité sur les sièges arrière de l'hélicoptère (Source : Hydro One Networks Inc.)

- La ceinture sous-abdominale du siège A avait été retirée par Hydro One pour des motifs opérationnels.
- Les sangles, boucles et loquets des 3 autres ceintures sous-abdominales (sièges B, C et D) étaient en bon état.
- Les ceintures sous-abdominales des sièges B et C étaient détachées et étirées à leur pleine longueur.
- La ceinture sous-abdominale du siège D était bouclée et étirée à environ 80 % de sa pleine longueur.
- Aucun signe ne laissait croire que les boucles des ceintures sous-abdominales des sièges B et C avaient été ouvertes de force.
- La ceinture-baudrier de chaque siège était enroulée et fixée avec du ruban isolant noir en position rétractée. Elles étaient donc inaccessibles.
