## **RAPPORT D'ENQUÊTE SUR LA SÉCURITÉ DU TRANSPORT AÉRIEN A18Q0186**

### **COLLISION AVEC LE RELIEF**

Eurocopter EC120B (hélicoptère), C-FSII  
Sainte-Agathe-des-Monts (Québec), 5 NM W  
19 novembre 2018

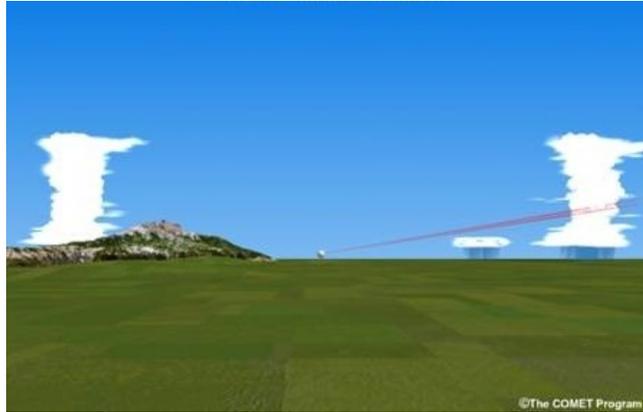
De plus, le radar le plus près du lieu de l'accident ne fonctionnait pas ce jour-là. Les données sur les précipitations ont donc été recueillies à partir des radars avoisinants pour créer une image composite (annexe D). Par contre, toutes les précipitations qui se produisent en dessous des faisceaux radars ne sont pas détectées (figure 1). Il n'a donc pas été possible de déterminer avec certitude la présence ou l'absence de précipitations.

Figure 1. Schéma montrant les limites de détection des précipitations des faisceaux radars (Source : Programme COMET de la University Corporation for Atmospheric Research, National Oceanic and Atmospheric Administration des États-Unis)
