RAPPORT D'ENQUÊTE SUR LA SÉCURITÉ DU TRANSPORT AÉRIEN A19Q0091

PERTE DE MAÎTRISE AU DÉCOLLAGE ET IMPACT AVEC LE SOL

Cargair Itée
Piper PA-23-250 Aztec, C-GDUL
Aéroport de Trois-Rivières (Québec)
18 juin 2019

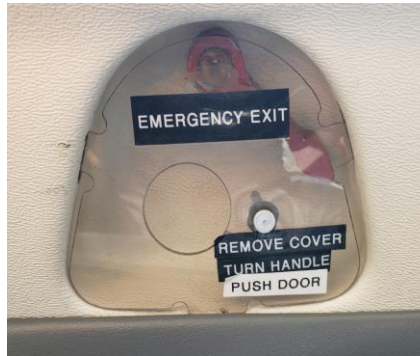
Figure 7. Poignée du hublot issue de secours recouvert de la plaquette de plastique (Source : BST)

Les instructeurs et les pilotes reçoivent une formation théorique sur la manière d'ouvrir le hublot issue de secours sur l'aéronef Piper PA-23-250. Toutefois, cette formation ne comprend pas d'exercice pratique sur la manipulation de la poignée pour retirer la fenêtre. La réglementation n'exige pas que les écoles de pilotages offrent un volet pratique pour cette formation.
