RAPPORT D'ENQUÊTE MARITIME
M00C0026

DÉFAILLANCE DE LA STRUCTURE

DU VRAQUIER *ALGOWOOD*
À BRUCE MINES (ONTARIO)

LE 1^{ER} JUIN 2000

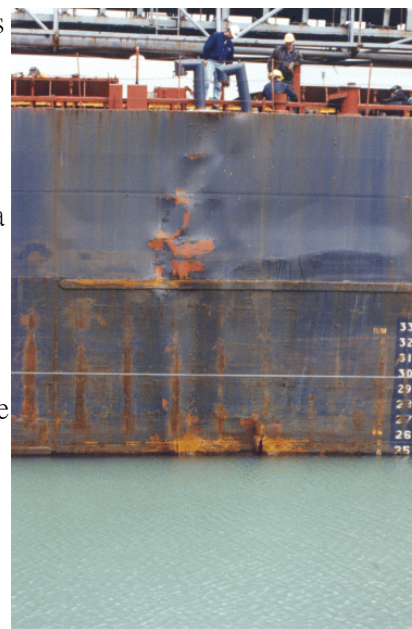
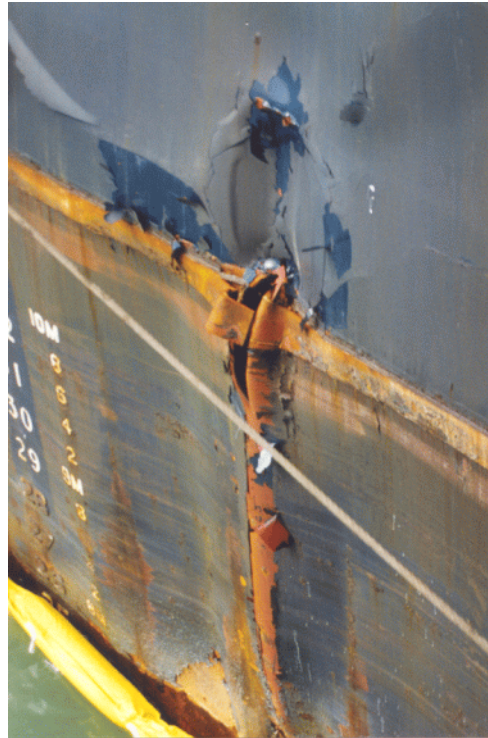
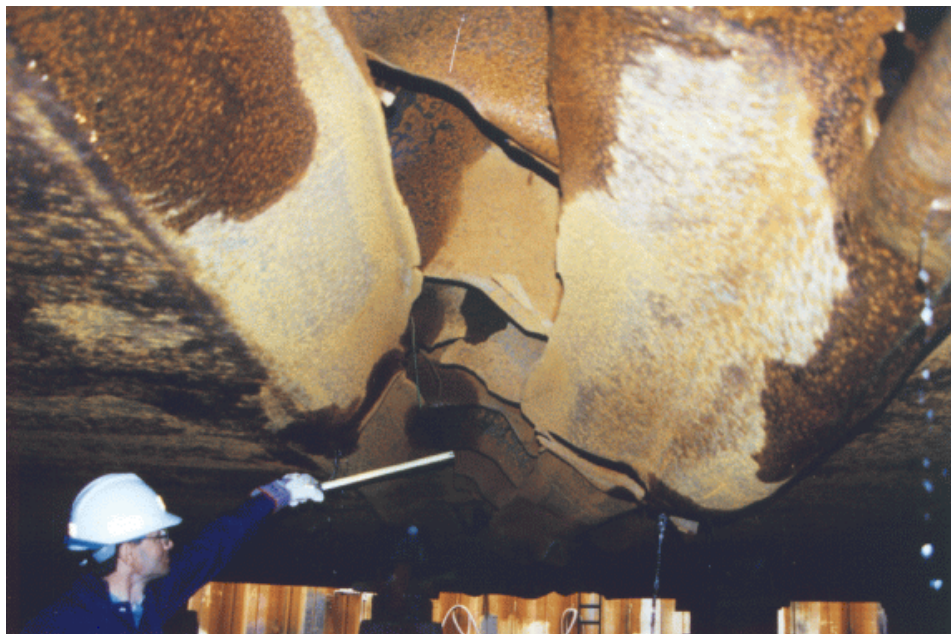
La structure de la coque du *Algowood* a subi une défaillance majeure soudaine. Les figures 3 et 4, ainsi que les photos 1, 2 et 3 montrent l'emplacement, la nature et l'étendue de la défaillance. L'examen des avaries, fait pendant que le navire était amarré à Bruce Mines, a révélé un fléchissement et une distorsion étendus sur le pont (voir la figure 4) et sur le bordé extérieur B et T, au-dessus de la flottaison, ainsi qu'un fléchissement localisé et une rupture par traction du bordé de muraille et des côtés inclinés⁶ des citernes de ballast B et T.

L'inspection en cale sèche a révélé un fléchissement de la structure et de nombreuses ruptures, de l'arrondi de bouchain⁷ jusqu'au bordé de fond⁸, à bâbord et à tribord, du plafond de ballast et des tôles inclinées des citernes de ballast B et T, au droit de la cloison transversale située entre les couples 117 et 119, entre les cales n^{os} 3 et 4 (voir la figure 6). L'inspection en cale sèche a aussi révélé d'autres déformations, distorsions et ruptures localisées dans les sections avant et arrière du bordé de fond. Ces avaries sont survenues quand le navire a talonné avant de s'immobiliser sur le fond.
