RAPPORT D'ENQUÊTE MARITIME
M00W0265

DÉCROCHAGE ACCIDENTEL
D'UNE EMBARCATION DE SAUVETAGE
DU VRAQUIER *PACMONARCH*
DANS LA BAIE ENGLISH
À VANCOUVER (COLOMBIE-BRITANNIQUE)
LE 26 OCTOBRE 2000

Rapport numéro M00W0265

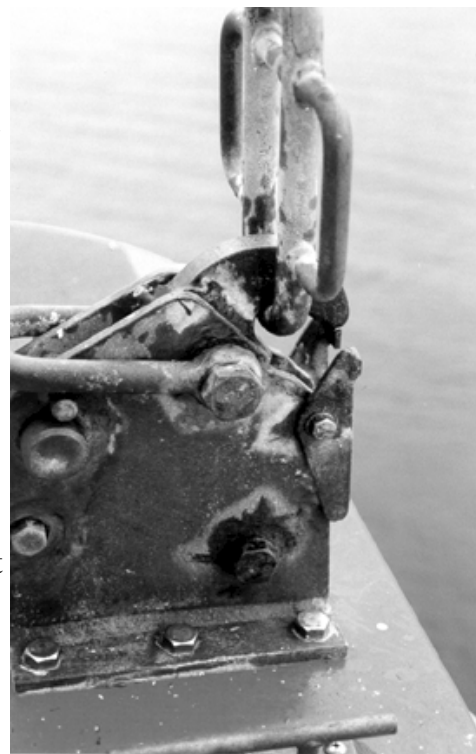
Lorsque le dispositif supporte une charge ou est en mode de réenclenchement (voir la photo 10), l'extrémité plate du croc s'appuie contre le levier de blocage et lui transmet une charge, repoussant celui-ci contre une sorte de pêne sur le levier de réenclenchement. Lorsque sa surface touche le croc, le levier de blocage a un angle de dépouille de 18°.

Tant que le levier de réenclenchement reste dans une position où le pêne empêche le levier de blocage de se déplacer vers le bas, le croc reste bloqué et peut supporter la part qu'il est conçu pour supporter du poids de l'embarcation de sauvetage et de son contenu (voir la photo 10).

L'inspection des dispositifs que le BST a faite après l'accident indique que dans la position de réenclenchement, les marques repères sur les leviers de réenclenchement n'étaient pas alignées avec les marques repères des flasques. Le dessus de la marque repère sur le levier de réenclenchement était juste en dessous de la ligne inférieure des marques repères sur les flasques (voir la photo 20).

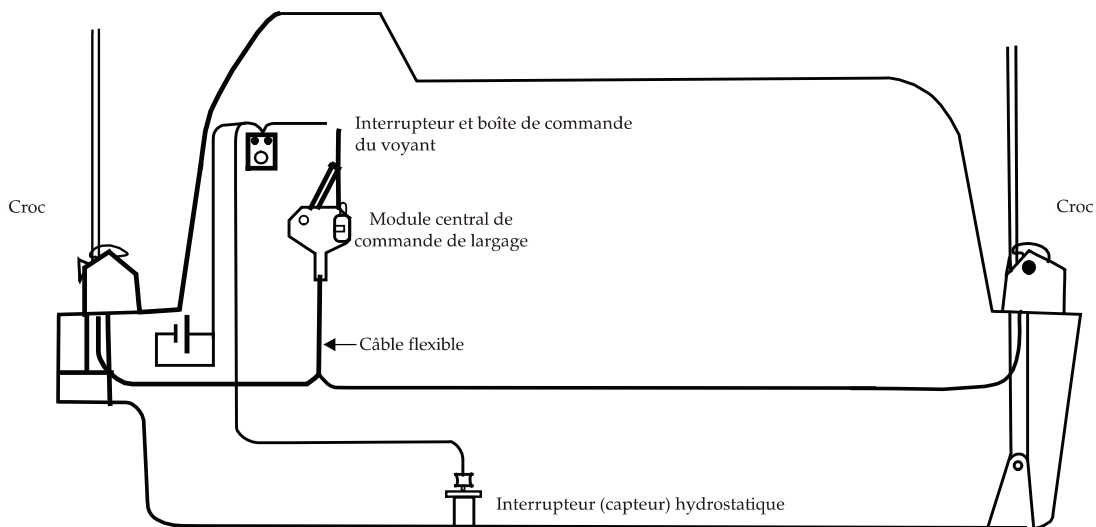
Le module central de commande de largage se trouve juste derrière le siège du barreur, à bâbord (voir la photo 12). Il est constitué de deux flasques en acier galvanisé auxquelles sont attachés le levier de largage, les bras de connexion de câble et le levier d'interdiction. Une bobine solénoïde est montée au sommet de la structure formée par les flasques.

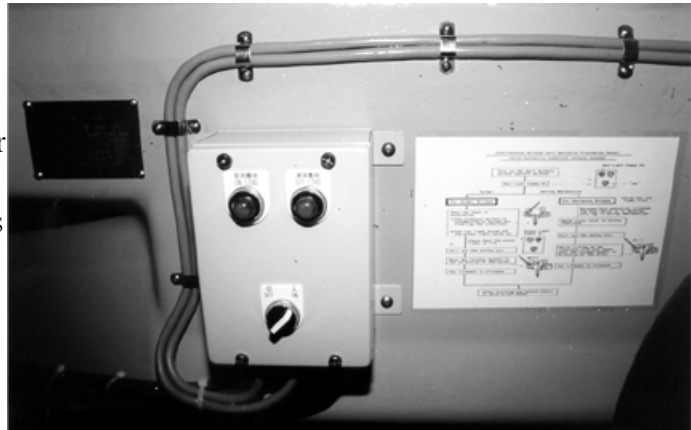
À l'intérieur de l'embarcation de sauvetage, on retrouve une boîte de commande de voyant d'alerte (voir la photo 13). Le panneau avant de cette boîte de commande comporte un interrupteur d'alimentation ouvert/fermé et deux voyants lumineux : un voyant rouge et un voyant vert. Ces témoins lumineux sont reliés aux trois micro-rupteurs du module central de commande de largage et à l'interrupteur hydrostatique. Le voyant rouge témoigne de deux conditions d'exploitation : lorsque l'embarcation de sauvetage se trouve hors de l'eau et qu'il serait dangereux de tirer la poignée de largage; et lorsque les crocs sont ouverts et les anneaux de suspension décrochés. Le voyant vert témoigne aussi de deux conditions d'exploitation : lorsque l'embarcation de sauvetage est dans l'eau et qu'on peut tirer la poignée de largage sans danger; et lorsque les crocs ont été correctement réenclenchés en position de charge.

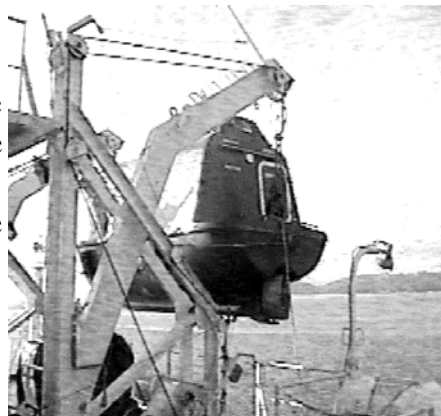
Pendant la première phase de la mise à l'eau, l'oscillation du bossoir vers le flanc du navire fait éviter l'embarcation de sauvetage vers l'extérieur. L'éloignement du bossoir de son support laisse un espace croissant entre le bossoir et le cadre rigide. Cela a pour effet de libérer le levier pivotant auquel est accrochée l'extrémité côté bossoir de la saisine et de permettre au levier de tourner, dégageant ainsi la saisine.

Le mouvement vers l'extérieur de l'embarcation de sauvetage crée une tension dans les saisines, ce qui provoque une vitesse angulaire à l'extrémité libre de la saisine. Le bout libre de la saisine tombe et la saisine forme une boucle autour du bollard de l'embarcation de sauvetage; plus la distance relative entre le bout libre de la saisine et le bollard diminue, plus la vitesse angulaire du bout libre augmente.

Lorsque les bossoirs sont rendus à un angle d'environ 60°, le bout de la saisine a atteint une vitesse angulaire telle que le cordage s'enroule autour du bollard. Puisque l'autre extrémité de la saisine demeure fixée au pont, le cordage est forcé immédiatement de se dégager violemment parce que l'embarcation de sauvetage continue d'éviter et que la distance qui la sépare du support du bossoir augmente. Le diamètre des tours de la saisine autour du bollard se resserre au point que la totalité du cordage finit par être enroulée autour du bollard. L'anneau placé au bout libre de la saisine se trouve maintenant près du bollard.

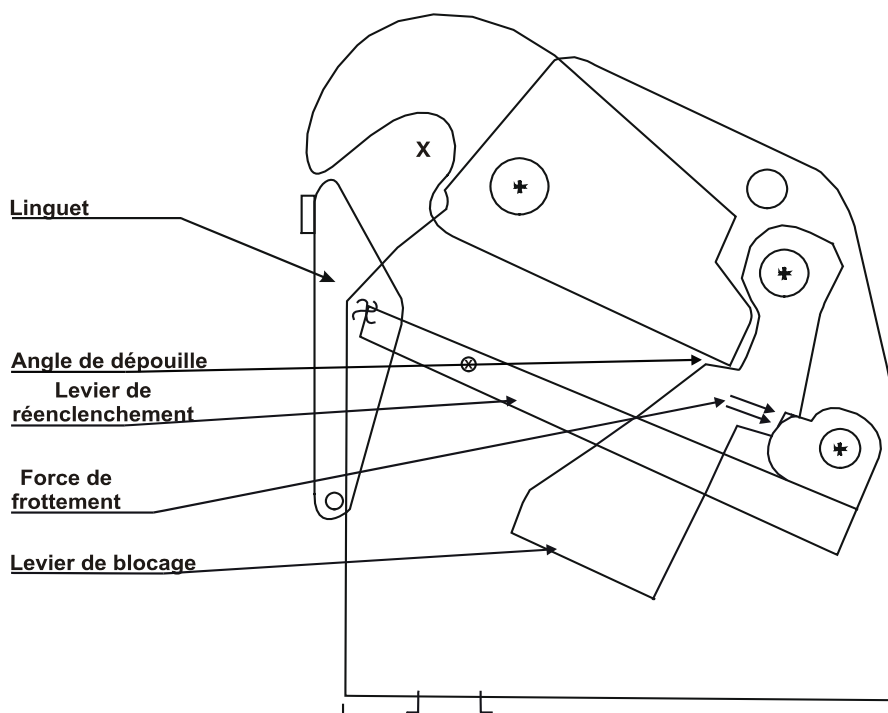
Une fois que les anneaux de suspension ont été insérés dans les crocs, alors que l'embarcation de sauvetage franchit les crêtes et les creux successifs des lames, cette charge appliquée devient transitoire et liée à des changements brusques de direction de la force d'impulsion qui aurait tendance à laisser le levier de réenclenchement se déplacer en direction d'ouverture. Pour prévenir une ouverture accidentelle et intempestive des crocs, le levier d'interdiction du module central de commande de largage a été conçu pour bloquer les bras de connexion de câble et les maintenir en position. Il s'agit du seul moyen de maintenir en place le levier de

Le croc, le levier de réenclenchement et le levier de blocage sont conçus pour tourner autour de pivots. Pour déplacer le levier de blocage afin de dégager le croc, il faut d'abord repousser le levier de réenclenchement. Comme le levier de réenclenchement se déplace en décrivant un arc, sa surface de contact avec le levier de blocage est aussi arquée. Toutefois, la surface de contact correspondante du levier de blocage est plate, ce qui crée un contact linéaire entre ces deux surfaces (voir la rubrique 2.4.2). À sa surface de contact avec le croc, le levier de blocage a un angle de dépouille de 18°. Cet angle crée aussi un contact linéaire entre ces deux pièces.

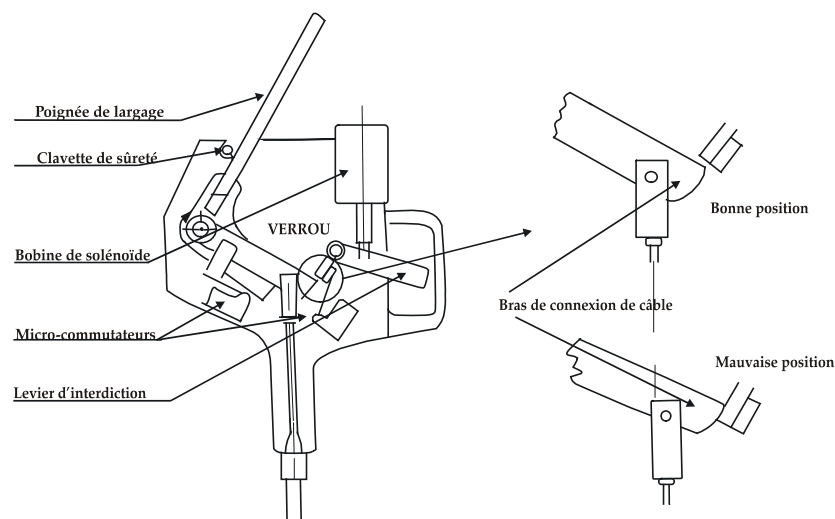
La poignée de largage actionne simultanément les bras de connexion de câble avant et arrière. Pour y parvenir, on ajuste, lors du réglage initial, la distance sur laquelle les leviers de réenclenchement doivent se déplacer pour libérer les leviers de blocage.

Le levier d'interdiction empêche les bras de connexion de câble de se déplacer vers le haut après que les crocs ont été réenclenchés. Ce levier est relié mécaniquement à une bobine de solénoïde, laquelle est activée par un signal électrique provenant d'un interrupteur hydrostatique. Lorsque l'embarcation de sauvetage flotte sur l'eau, le solénoïde actionne le levier d'interdiction, ce qui permet à l'opérateur de tirer la poignée de largage pour ouvrir les crocs. Cette opération est baptisée largage hors tension.

Pour parer à une déféctuosité du mécanisme d'abaissement qui ferait en sorte que l'embarcation resterait suspendue aux garants, les crocs sont aussi conçus pour permettre le largage sous tension. Le cas échéant, on brise la vitre en Perspex devant le bout libre du levier d'interdiction pour libérer manuellement ce levier des bras de connexion de câble. L'opérateur peut alors tirer sur la poignée de largage pour ouvrir les crocs et compléter l'affalage.

Une fois que les leviers de réenclenchement ont été remis dans leur position de blocage, aucune force intrinsèque ne les maintient en place. En limitant le mouvement des bras de connexion de câble, le levier d'interdiction maintient les leviers de réenclenchement vers le haut. Le levier d'interdiction garde aussi les crocs dans une condition où ils peuvent supporter la charge appliquée et il empêche leur ouverture accidentelle ou involontaire.
