RAPPORT D'ENQUÊTE MARITIME  
M01L0080

ÉCHOUEMENT

DU PORTE-CONTENEURS *CAST PRIVILEGE*  
AU LARGE DE L'ÎLE SAINT-OURS  
SUR LE FLEUVE SAINT-LAURENT (QUÉBEC)  
LE 29 JUILLET 2001

Rapport numéro M01L0080

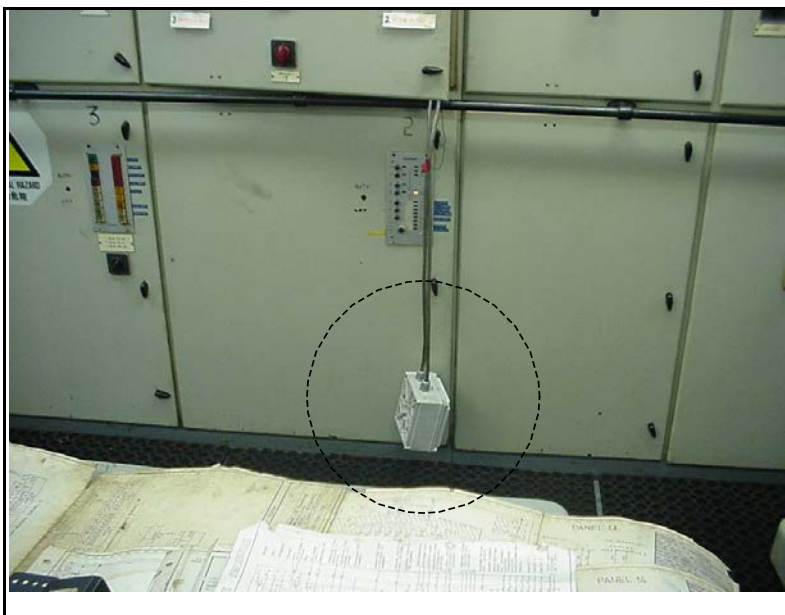
. . . appareil auxiliaire temporairement installé sur le pont arrière, au droit du panneau d'écouille de chargement de la travée 45. La génératrice temporaire est branchée au tableau électrique du navire. L'essai de moteurs dans ces conditions s'est avéré satisfaisant.

Au retour du navire à Liverpool le 26 avril 2001, des câbles de charge et de commande additionnels ont été installés par un mécanicien d'entretien basé à terre, ce qui a permis à la génératrice temporaire de fournir son débit maximal de 900 kW. Comme la génératrice ne pouvait toujours pas équilibrer automatiquement la charge électrique lorsqu'elle fonctionnait en parallèle avec les autres GSB, on a installé un potentiomètre sur le tableau électrique principal (voir la Figure 2), ce qui permettait aux membres de l'équipage d'équilibrer la charge en réglant manuellement le régulateur de la génératrice. Des tests ont été effectués en mode parallèle jusqu'à

un débit de 700 kW. Un document détaillant les consignes d'utilisation en mode autonome et en mode parallèle<sup>2</sup> a été affiché sur le tableau principal. L'inspecteur du Lloyd's Register n'a pas été demandé sur le navire à ce moment et n'a pas été mis au courant des changements apportés à l'installation de la génératrice temporaire. Le Lloyd's Register croyait toujours que la génératrice ne serait utilisée qu'en mode autonome. Toutefois, les caractéristiques du système électronique PCC ne permettaient pas à la génératrice temporaire de répartir et d'équilibrer automatiquement les charges lorsqu'il fonctionnait en parallèle avec les autres GSB.
