RAPPORT D'ENQUÊTE MARITIME

M01W0116

QUASI-NAUFRAGE

DU CATAMARAN À PASSAGERS *WASCA II*  
SUR LE LAC WASCANA, REGINA (SASKATCHEWAN)

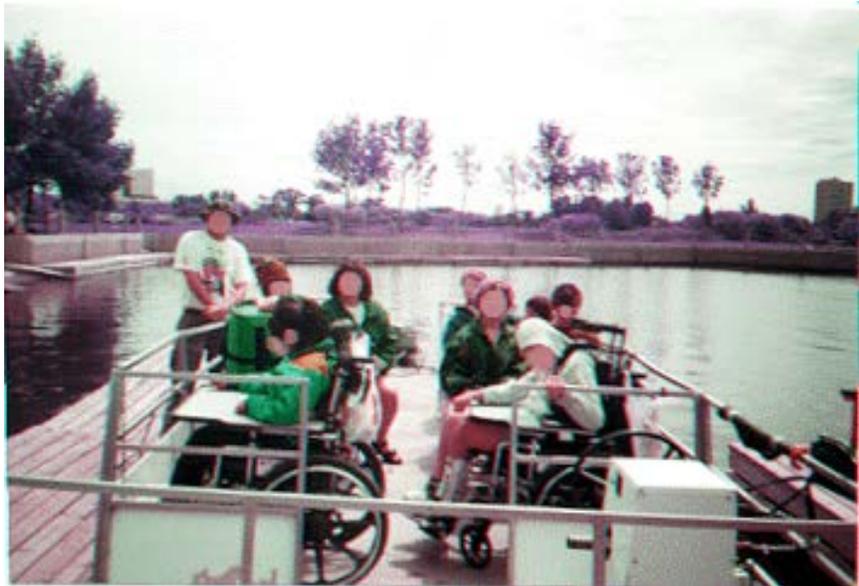
Le *Wasca II* est un petit catamaran à passagers. Il est équipé de deux pontons cylindriques en aluminium de 450 mm de diamètre et de 8,8 m de longueur, reliés par un pont de bois supporté par une membrure et un barrot soudés. Le pont des passagers est équipé d'une rambarde en aluminium qui sert de garde-fou. Trois rangées de sièges jumelés en plastique, fixés sur des bases d'aluminium de chaque côté de l'allée centrale, offrent des places assises pour 12 passagers. Le poste de barre et le tableau des commandes sont situés à l'avant, du côté bâbord, et le moteur hors-bord est fixé à l'arrière du catamaran.
