RAPPORT D'ENQUÊTE MARITIME

M02N0007

INCENDIE ET NAUFRAGE

DU CREVETTIER USINE-CONGÉLATEUR *KATSHESHUK*

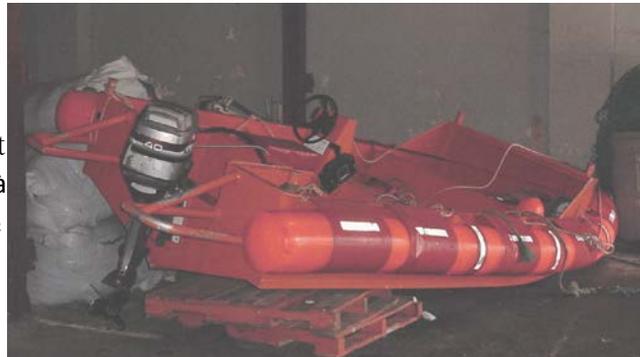
À peu près au même moment, soit quelque 45 minutes après la découverte de l'incendie, le capitaine décide de faire évacuer le personnel non essentiel vers les autres bateaux de pêche dans les parages. On essaie de hisser le canot de sauvetage du navire (Photo 2) à l'aide du bossoir bâbord, mais l'équipage n'arrive pas à faire

L'enquête n'a pas permis d'établir la cause de la défectuosité du bossoir bâbord lors de l'évacuation.

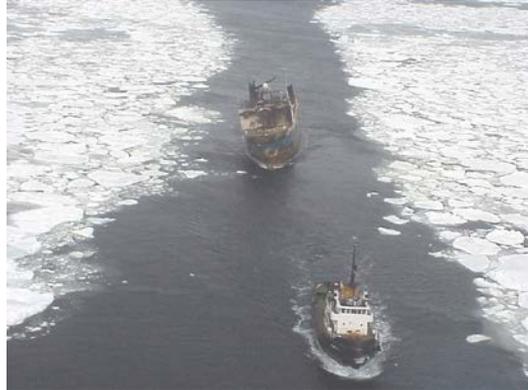
Les propriétaires du *Katsheshuk* ont retenu les services du remorqueur *Atlantic Maple* pour ramener le navire au port. Quand le remorqueur est arrivé sur les lieux, le navire abandonné avait dérivé au sud sur quelque 168 milles marins. Le matin du 26 mars 2002 (Photo 4), le *Atlantic Maple*, escorté par le NGCC *Henry Larsen*, a pris le *Katsheshuk* en remorque. Le plan original consistait à ramener le navire directement à St. John's (T.-N.-L.), mais, en raison des vents violents, le remorqueur et le navire remorqué ont dû s'abriter dans la baie Trinity et, plus tard, dans la baie Conception.

Au petit matin du 30 mars 2002, la météo étant favorable, le *Atlantic Maple* appareille avec le *Katsheshuk* en remorque à destination de St. John's. Vers 6 h 16, l'équipage du *Atlantic Maple* constate que le *Katsheshuk* accuse une forte gîte et semble s'enfoncer. À 7 h 26, le *Katsheshuk* coule à la position 47° 54,3' N et 052° 49,5' W (Annexe B).

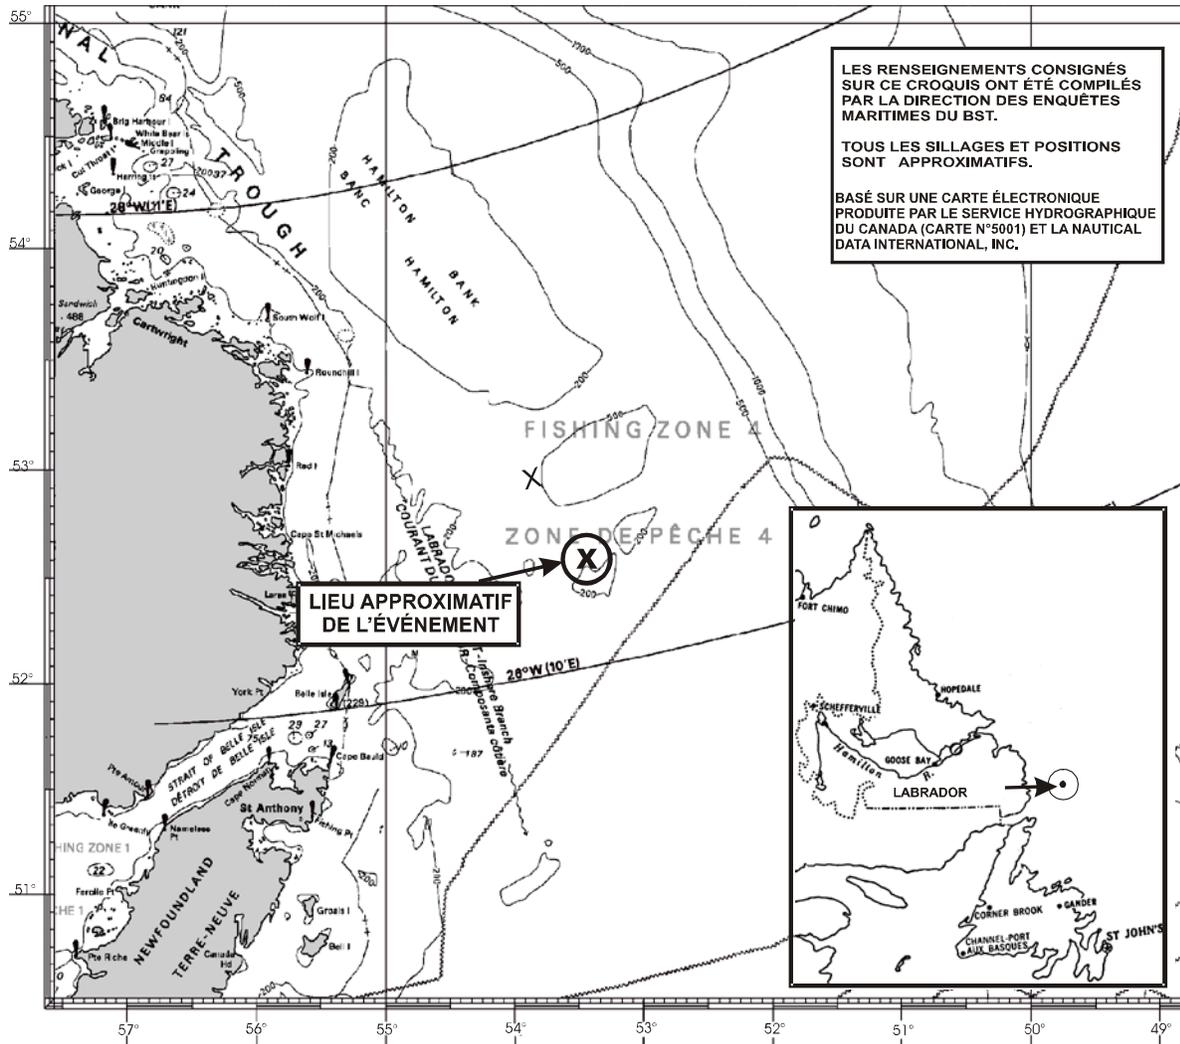
# Annexe A – Croquis des lieux de l'accident

Le 11 mars 2002 à minuit, heure normale de Terre-Neuve (HNT)<sup>3</sup>, le *Katsheshuk* appareille de Harbour Grace (Terre-Neuve-et-Labrador) avec un équipage de 30 personnes à destination des lieux de pêche à la crevette situés au large de la côte est du Labrador (Annexe A). Arrivé sur les lieux, le bateau se met à pêcher mais il doit se déplacer pour trouver des crevettes. Le matin du 17 mars 2002, le bateau ne peut pas pêcher à cause du mauvais temps. Le bateau se dirige alors vers l'ouest-sud-ouest et s'engage dans la banquise. À midi, le navire s'arrête dans les glaces en attendant que les conditions s'améliorent. Vers 15 h 45, deux membres de l'équipage qui travaillent sur le pont voient de la fumée s'échapper de la porte G (Figure 2) de la superstructure du pont de chalutage qui donne accès au vestibule. Un des membres de l'équipage va aussitôt prévenir l'officier de quart tandis que l'autre entre dans les emménagements en bas pour avertir l'équipage.
