## RAPPORT D'ENQUÊTE MARITIME M04L0092

### ÉCHOUEMENT

DU PORTE-CONTENEURS *HORIZON*  
À SAINTE-ANNE-DE-SOREL (QUÉBEC)  
LE 24 JUILLET 2004

Rapport numéro M04L0092

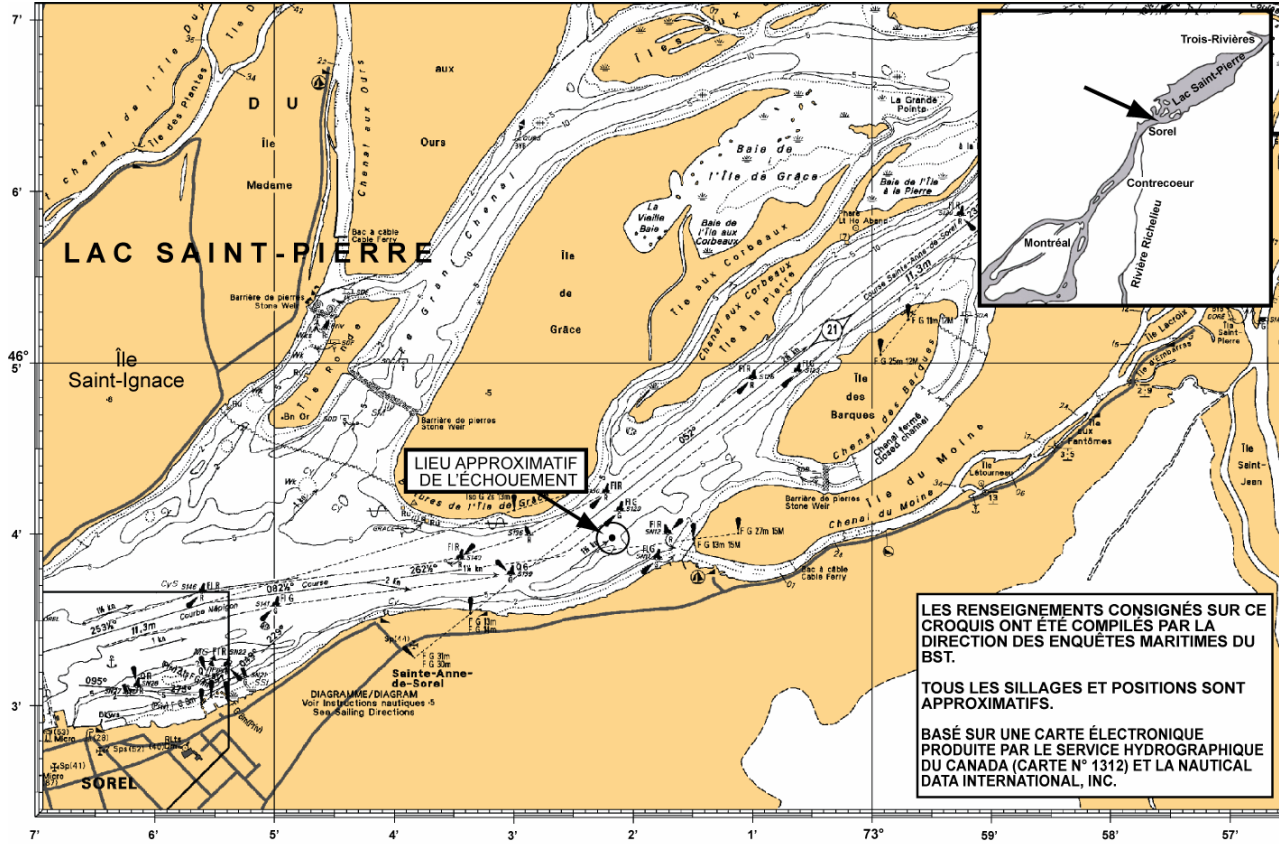
## Annexe B – Croquis du secteur de l'événement

Le timonier exécute l'ordre de barre, et le navire commence à venir dans cette direction. En même temps qu'il tourne à gauche, le navire ralentit et entre en contact avec le fond boueux du chenal. À 3 h 17, le navire s'échoue au cap 056 °G par 46°03'57" N et 073°02'13" W, à environ une encablure au sud-est de la limite du chenal (voir figure 1). On prévient le centre des Services de communications et de trafic maritimes (SCTM) de Montréal de la situation. Les avaries au navire sont mineures.
