RAPPORT D'ENQUÊTE MARITIME
M04W0034

CHAVIREMENT AVEC PERTES DE VIE
DU PETIT BATEAU DE PÊCHE *HOPE BAY*
DANS LE DÉTROIT DE LA REINE-CHARLOTTE
(COLOMBIE-BRITANNIQUE)
LE 26 FÉVRIER 2004

Rapport numéro M04W0034

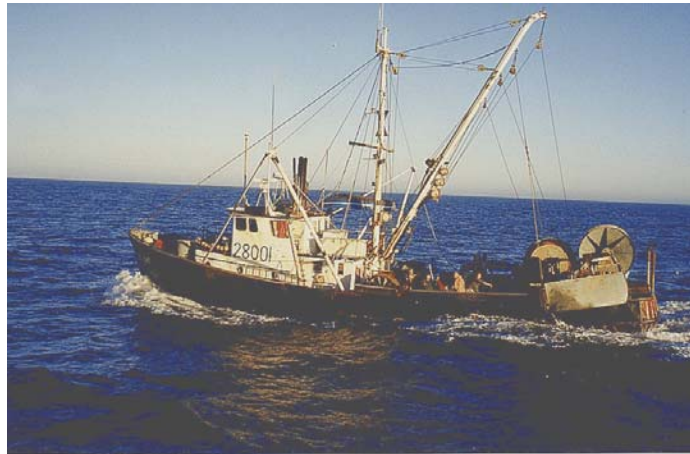
Photo 1. Le *Hope Bay* au large de la côte ouest de l'île de Vancouver, vers 2000.

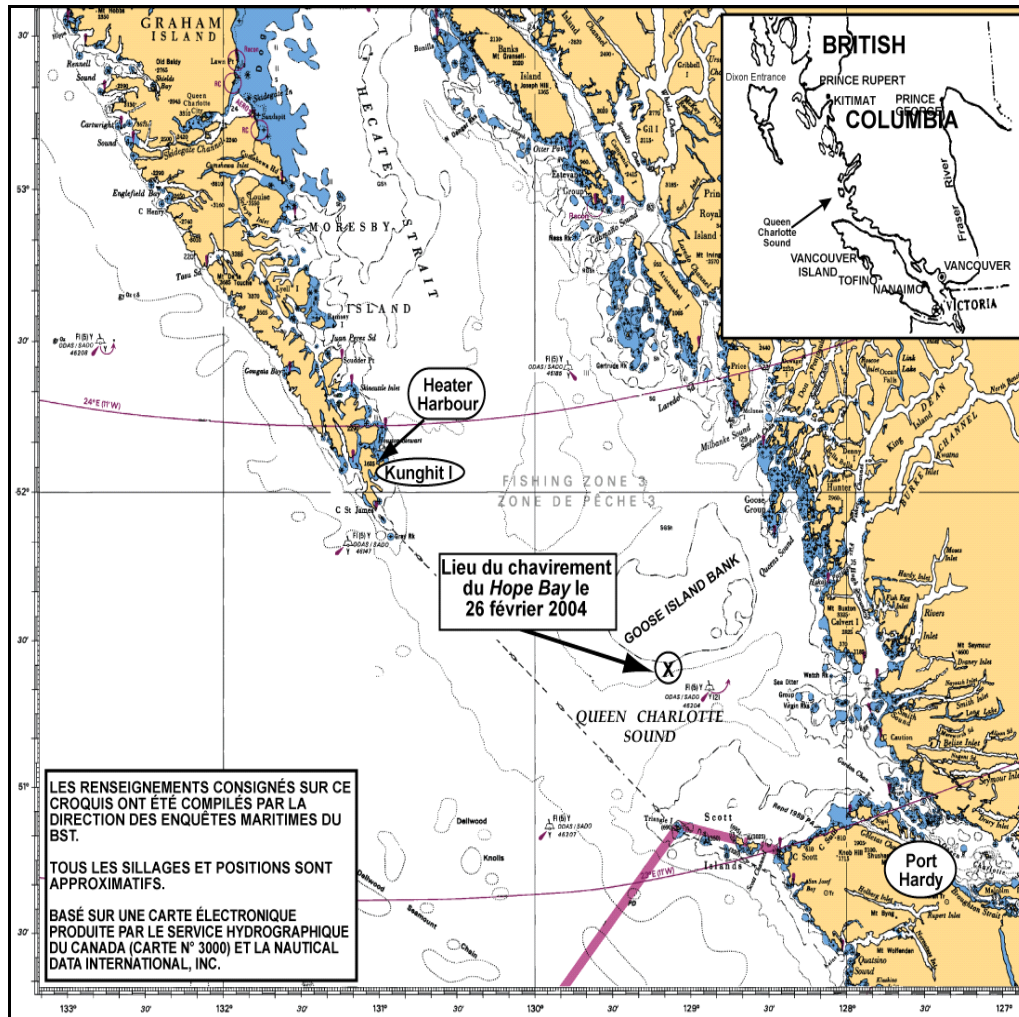
Figure 2. Carte des lieux de l'événement

se gâte et le *Hope Bay* cherche à s'abriter des imminents coups de vent du sud-est. Le bateau est incliné sur tribord alors qu'il fait route vers l'ouest pendant deux heures jusqu'au havre Heater à l'île Kunghit, dans les îles de la Reine-Charlotte (Colombie-Britannique). Il y jette l'ancre vers 21 h 30 (voir la figure 2).
