## **RAPPORT D'ENQUÊTE MARITIME**

### **M05C0033**

## **ABORDAGE**

**ENTRE LE NAVIRE-CITERNE *JO SPIRIT***  
**ET LE VRAQUIER *ORLA***  
**SUR LE CANAL DE LA RIVE SUD DE LA**  
**VOIE MARITIME DU SAINT-LAURENT (QUÉBEC)**  
**LE 19 JUILLET 2005**

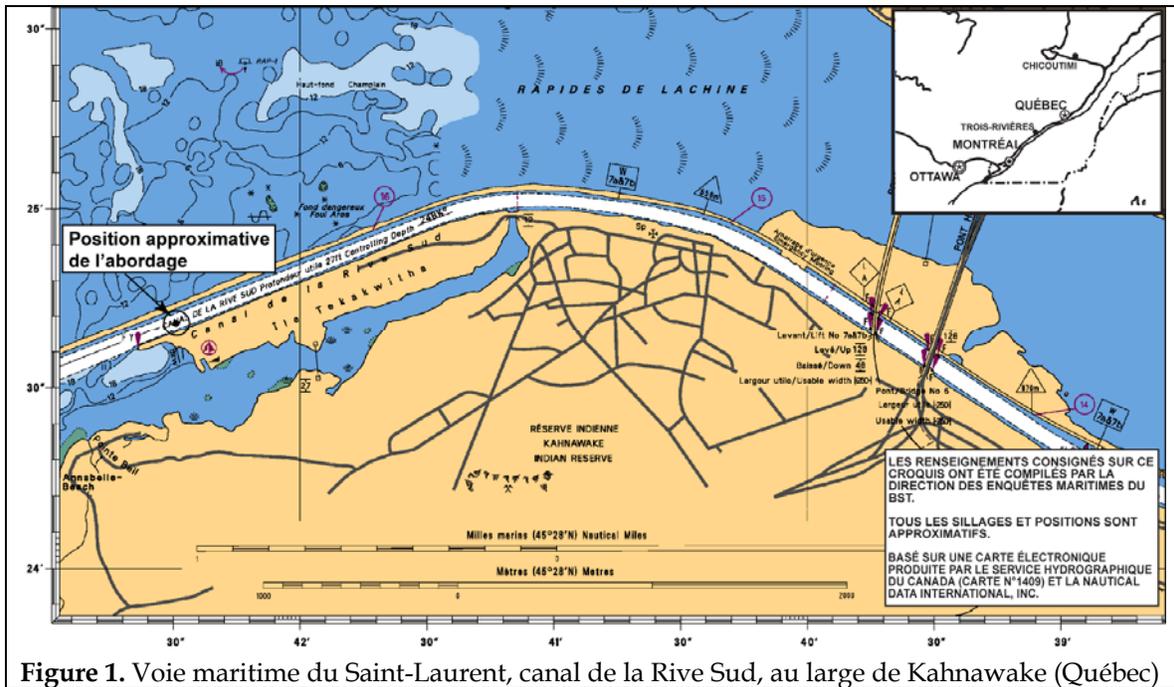
Figure 1. Voie maritime du Saint-Laurent, canal de la Rive Sud, au large de Kahnawake (Québec)

Vers 22 h 43, le *Jo Spirit* entre en contact avec le *Orla*, cap au 232°(G), par 45°24'43"N et 073°42'21"W, à environ 0,51 nm en amont du point milliaire 16 du canal de la Rive Sud (voir la Figure 1).
