RAPPORT D'ENQUÊTE MARITIME
M06L0063

LARGAGE ACCIDENTEL D'UNE EMBARCATION DE
SAUVETAGE ET PERTE DE VIE

À BORD DU VRAQUIER *SEA URCHIN*
DANS LA BAIE DE SEPT-ÎLES (QUÉBEC)
LE 22 MAI 2006

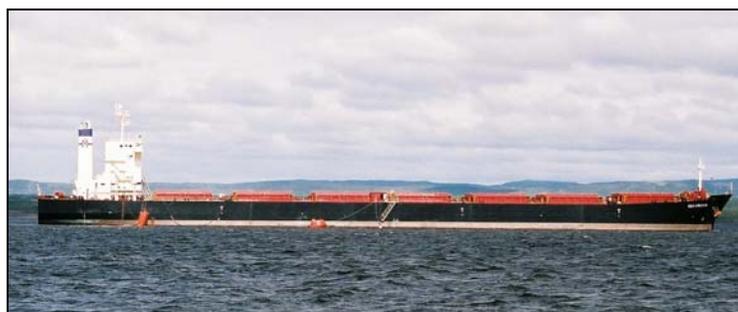
Photo 1. Le *Sea Urchin* dans la baie de Sept-Îles (fleuve Saint-Laurent)

Le *Sea Urchin* est un vraquier Panamax sans engin de levage ayant sept cales. Les emménagements, la timonerie et la salle des machines sont situés à l'arrière (voir Photo 1). Le navire

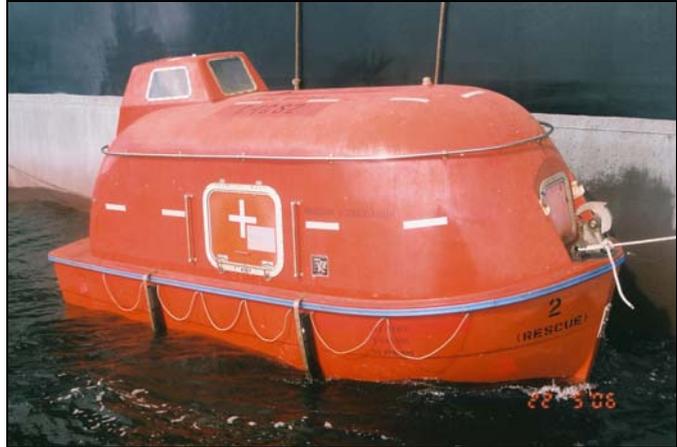
Photo 2. Embarcation de sauvetage de bâbord, le long de la muraille du *Sea Urchin*

Les deux embarcations sont des embarcations de sauvetage totalement fermées (modèle SZ-53BR) sous bossoir à gravité. Elles sont motorisées, à redressement automatique et munies de mécanismes de largage. Elles ont été fabriquées en avril 2001 à Osaka au Japon (voir Photo 2).

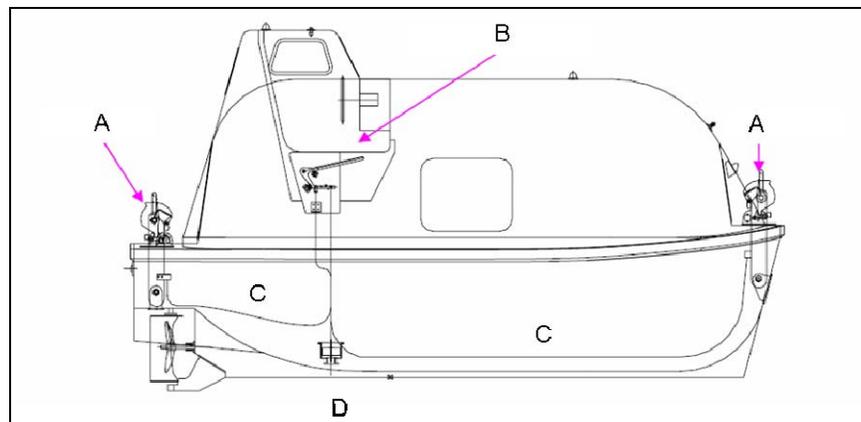
Figure 1. Mécanisme de largage de l'embarcation de sauvetage

Il existe un grand nombre de modèles, souvent complexes, de mécanismes de largage. Le mécanisme de largage en cause dans l'événement, de type SRS-37, est un mécanisme de largage en charge/à vide. Comme l'indique la Figure 1, il est composé d'un croc avant et d'un croc arrière (A), d'une manette de déclenchement (B) et de câbles de largage (C). Un dispositif de verrouillage hydrostatique (D) empêche le déclenchement accidentel des crocs lorsque l'embarcation est hors de l'eau.

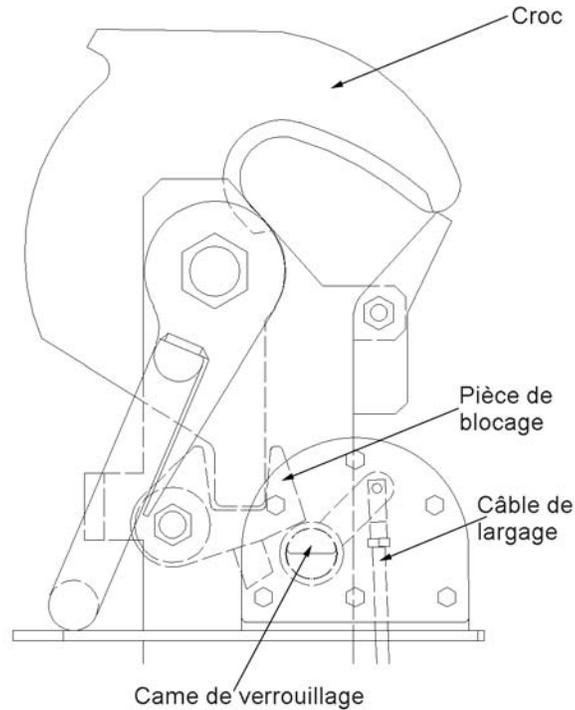
Figure 2. Assemblage d'un croc en position verrouillée

L'assemblage d'un croc renferme trois composants principaux : le croc, la pièce de blocage et la came de verrouillage (voir Figure 2). La manette de déclenchement située près du poste de gouverne permet d'actionner les deux crocs simultanément. Les câbles de largage relient cette manette au levier de la came de verrouillage de chacun des crocs.

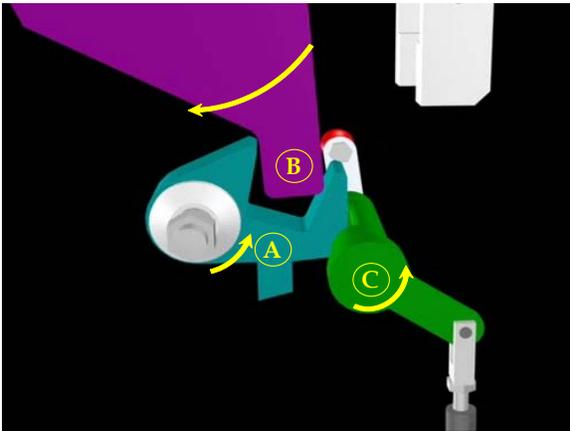
Le croc est tiré vers l'intérieur jusqu'à ce qu'il soit en position verticale, prêt pour le hissage. À noter comment la base du croc (B) s'emboîte dans l'encoche de la pièce de blocage (A), exerçant ainsi une force de rotation qui soulève la pièce de blocage (voir Figure 3) et permet la rotation complète de la came de verrouillage (C) qui se trouve au-dessous (dans l'étape 2). Le dispositif est conçu de sorte que l'opérateur doit exercer une force substantielle sur le croc pour soulever la pièce de blocage et l'amener dans sa position finale (voir Figure 4).

Figure 3. La base du croc (B) soulève la pièce de blocage en s'emboîtant dans l'encoche (A)

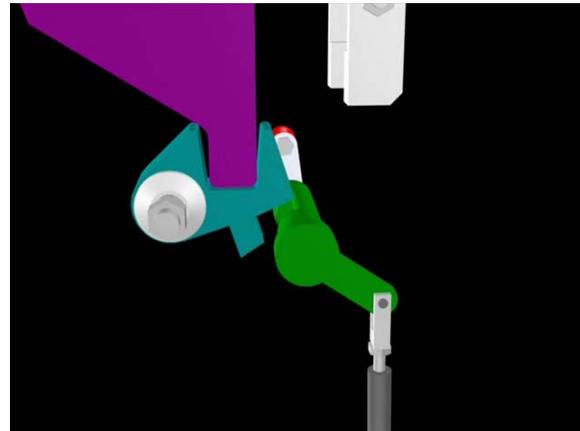
Figure 4. Position finale : la pièce de blocage est soulevée et la base du croc engagée dans l'encoche

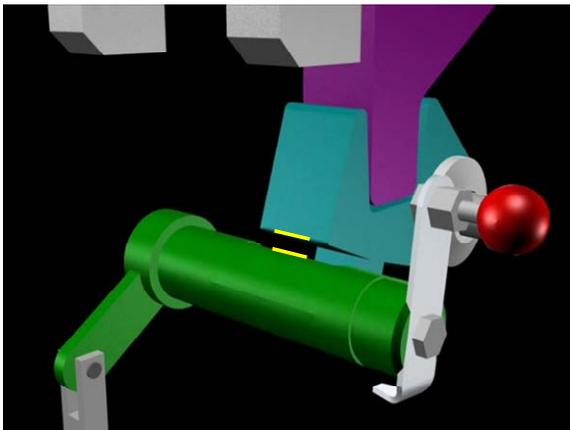
Si le réenclenchement est fait correctement, un dégagement (représenté par les lignes jaunes) sera visible entre la came de verrouillage et la pièce de blocage (voir Figure 5). À noter que ce dégagement doit être maintenu en gardant une pression constante sur le croc pour garder la pièce de blocage en place. Si le dégagement n'est pas maintenu, la pièce de blocage pivotera à nouveau vers le bas et nuira au mouvement de la came de verrouillage, empêchant le repositionnement de cette dernière à sa position finale (voir Figure 6).

Figure 5. Les lignes jaunes représentent le dégagement entre la pièce de blocage et la came de verrouillage

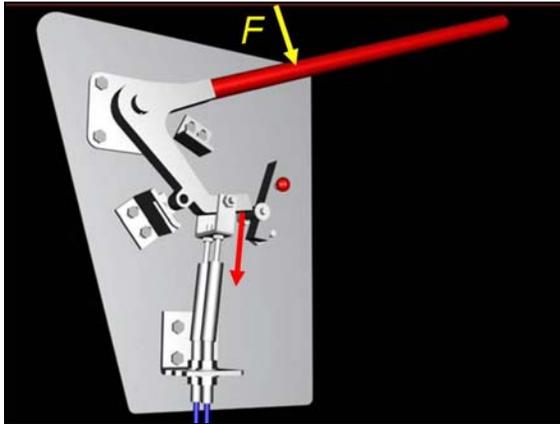
La deuxième étape consiste à abaisser la manette de déclenchement (flèche jaune, F) (voir Figure 7), ce qui déplace les câbles de largage dans la direction indiquée par la flèche rouge; le câble de largage pousse à son tour le levier de la came de verrouillage, ce qui la fait pivoter (voir Figure 8). À noter que si la pièce de blocage a pivoté vers le bas et qu'elle entre en contact avec la came de verrouillage, la manette de déclenchement ne pourra être abaissée, ou il faudra exercer une force excessive pour l'abaisser. En outre, une force excessive exercée sur la manette de déclenchement peut déformer le support de montage du câble et/ou la manette de déclenchement.

Figure 7. Abaissement de la manette de déclenchement depuis le poste de gouverne

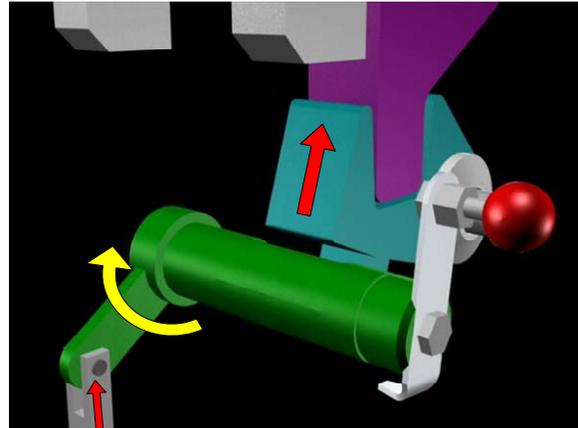
Figure 8. Pivotement de la came de verrouillage à sa position finale, la pièce de blocage étant retenue en place par la force exercée sur le croc

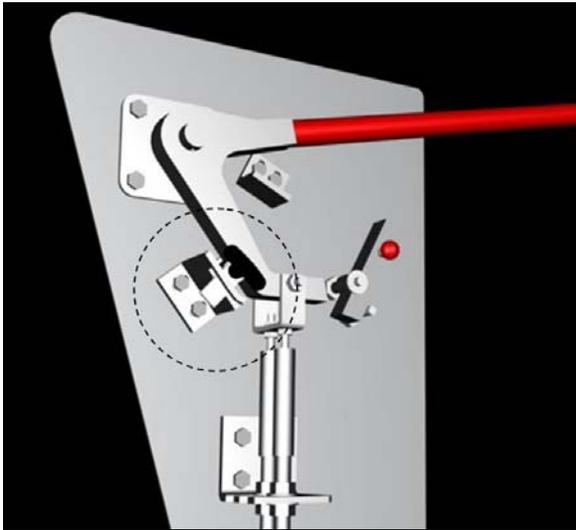
Une fois que la manette de déclenchement est abaissée à sa position finale, les trous dans la manette et dans la plaque de montage s'alignent, ce qui permet d'y engager la goupille de sécurité. La goupille est alors tournée dans sa position de verrouillage (voir Figure 9).

Figure 9. Goupille de sécurité engagée dans la manette et la plaque, et tournée de façon à être verrouillée en place

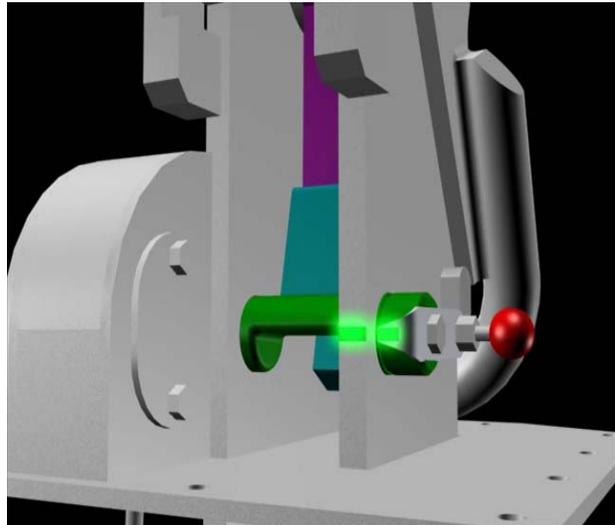
Figure 10. Position finale : le levier est horizontal (bouton rouge) et les marques de référence (de couleur verte) sont alignées

Nota : Si l'opération est effectuée comme prévu, le levier de la came de verrouillage est en position horizontale et les marques de référence (de couleur verte) sur le levier de la came de verrouillage et sur la plaque de montage sont alignées lorsque le mécanisme est à sa position réarmée finale (voir Figure 10).

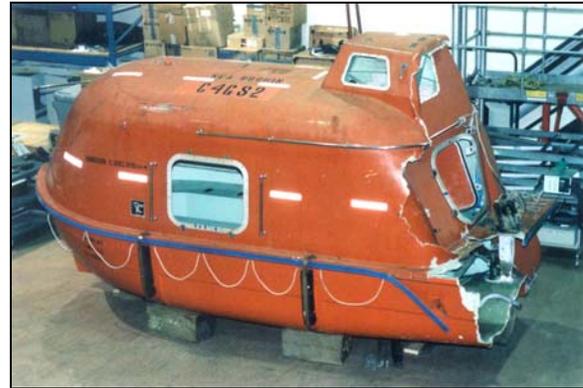
Photo 3. L'embarcation de 25 places à son arrivée au Laboratoire technique du BST

L'embarcation de tribord a été transportée au Laboratoire technique du BST pour examen et essais (voir Photo 3).
