## RAPPORT D'ENQUÊTE MARITIME

M09C0029

**EXPLOSION**

**DU PÉTROLIER *ALGOCANADA*  
PRÈS DE PRINCE EDWARD POINT  
À L'EST DU LAC ONTARIO (ONTARIO)  
LE 24 JUILLET 2009**

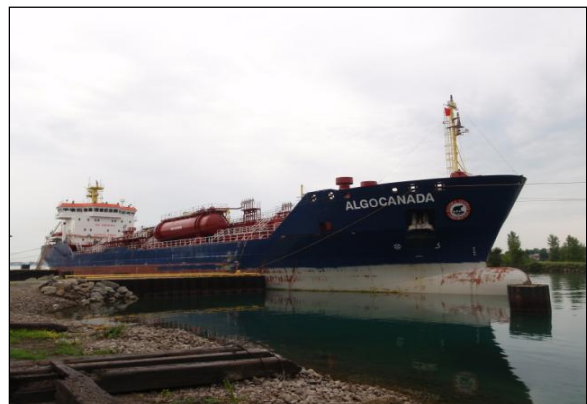
Photo 1. *AlgoCanada*

L'*AlgoCanada* a été construit en 2008 et est un navire-frère de l'*AlgoNova*. Ils ont tous deux été construits à Eregli, en Turquie, et sont exploités par Algoma Tankers Ltd. Le navire comporte une double coque et a été construit en fonction du sondage de classe du Bureau Veritas (BV), selon lequel il constitue un navire-citerne (pour produits chimiques et pétroliers mixtes) répondant à la norme II pour les produits chimiques et à la norme 1A pour la glace. Le navire comporte 14 citernes et 2 citernes à résidus. Le rouf et le pont se trouvent à l'arrière et le navire comporte un propulseur d'étrave.
