Bureau de la sécurité des transports  
du Canada

**RAPPORT D'ENQUÊTE MARITIME**  
**M09L0068**

**CHAVIREMENT**

**DU BATEAU DE SAUVETAGE 1815**  
**AU LARGE DE L'ÎLE SAINTE-THÉRÈSE**  
**À MONTRÉAL (QUÉBEC)**  
**LE 1<sup>ER</sup> MAI 2009**

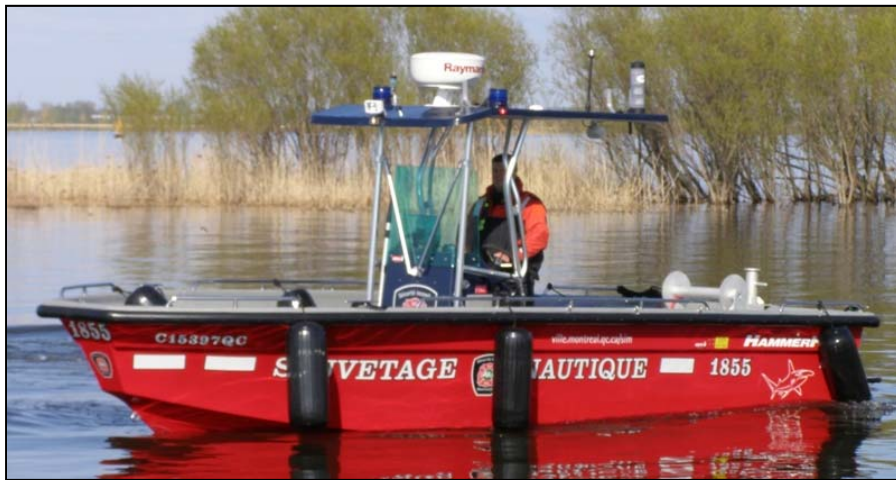
**Photo 1.** HammerHead RFV-22 avec la porte latérale fermée (navire jumeau)

Lorsque le bateau de sauvetage 1855 (le navire jumeau du bateau 1815) était peu chargé, le seuil de porte se trouvait à 135 mm au-dessus de la flottaison. Avec quatre pompiers à bord (poids total de 385 kg), recréant d'aussi près que possible les conditions au moment de l'événement, le seuil de porte se trouvait à environ 75 mm au-dessus de la flottaison.
