## RAPPORT D'ENQUÊTE MARITIME

**M11M0017**

### **PERTE EN MER D'UN MEMBRE D'ÉQUIPAGE**

**PETIT BATEAU DE PÊCHE *SILVER ANGEL*  
5,5 MILLES MARINS AU SUD-OUEST  
DE L'ÎLE CAPE SABLE (NOUVELLE-ÉCOSSE)  
LE 3 MAI 2011**

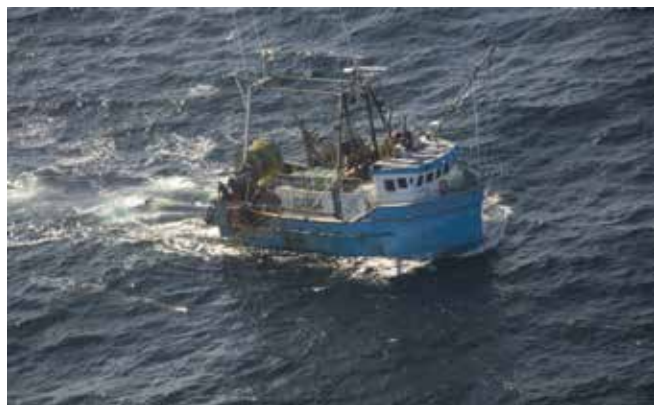
Photo 1. *Silver Angel*

Le *Silver Angel* est un petit bateau de pêche ponté, fait de plastique moulé renforcé à la fibre de verre. Il est muni d'une timonerie en bois, d'un poste d'équipage situé à l'avant et d'un compartiment moteur, qui se trouve sous la timonerie. Sous le pont principal, la coque est divisée en 3 cloisons transversales qui délimitent, de la proue à la poupe, le poste d'équipage, le compartiment moteur, la cale à poisson ainsi que l'appareil à gouverner et la cambuse. Le bateau a été conçu et construit comme un dragueur et utilisé

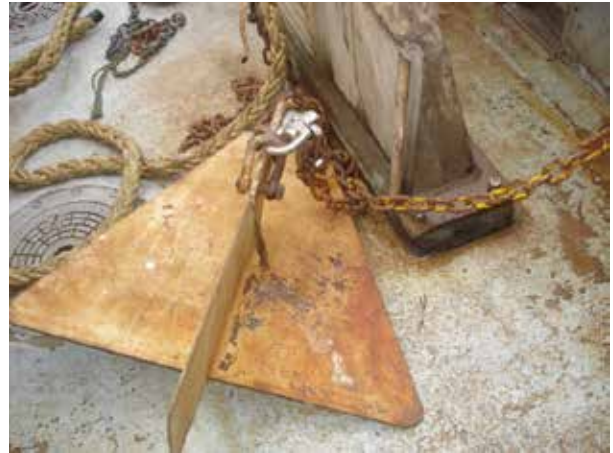
**Photo 3.** Paravane

Juste avant minuit, le capitaine et le matelot de pont ont déployé les stabilisateurs à paravanes<sup>4</sup> (Photo 3) alors que la vitesse du vent du nord-est s'élevait à environ 30 nœuds et que le roulis atteignait environ 25°. À minuit, le capitaine a confié le bateau au matelot de pont et lui a demandé de le réveiller lorsque le bateau serait à environ 5 milles marins au sud de l'île de Cape Sable (Nouvelle-Écosse). Le capitaine voulait récupérer les 2 stabilisateurs à paravanes avant que le bateau ne pénètre dans une zone occupée par un grand nombre de bouées de pièges à homard. Le capitaine est ensuite allé se coucher dans sa cabine.
