Transportation Safety Board  
of Canada

## RAPPORT D'ENQUÊTE MARITIME

M11N0047

**DU NAVIRE D'APPROVISIONNEMENT EN MER  
*MAERSK DETECTOR* ET DE L'UNITÉ MOBILE DE FORAGE EN  
MER *GSF GRAND BANKS*  
DANS LES GRANDS BANCS DE TERRE-NEUVE  
LE 24 NOVEMBRE 2011**

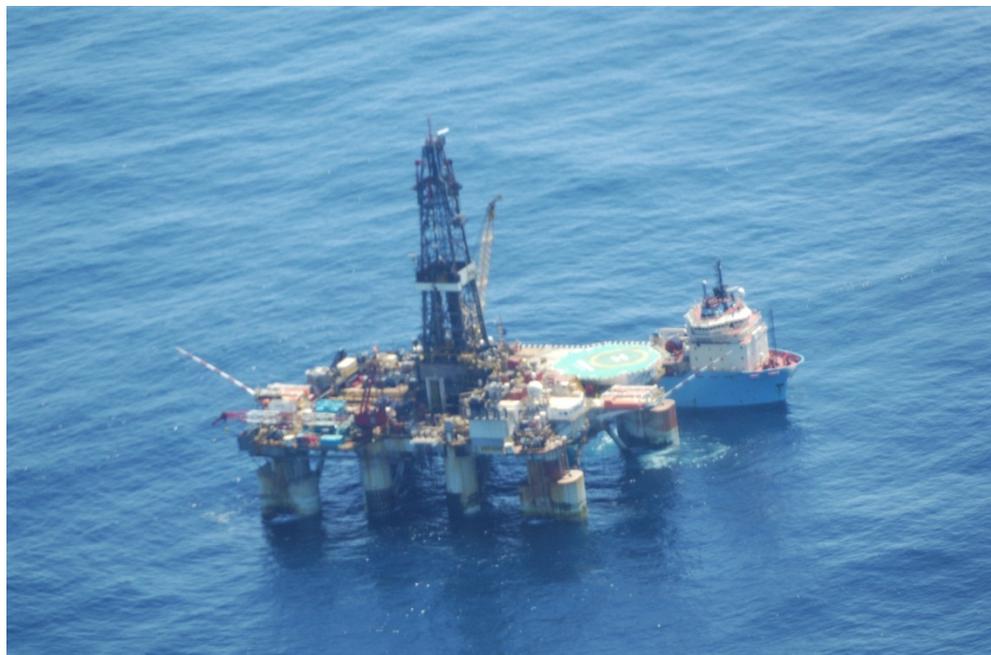
**Photo 2.** La GSF Grand Banks montrant le côté bâbord du Maersk Detector (source : Marine Aerial Reconnaissance Team Atlantic)

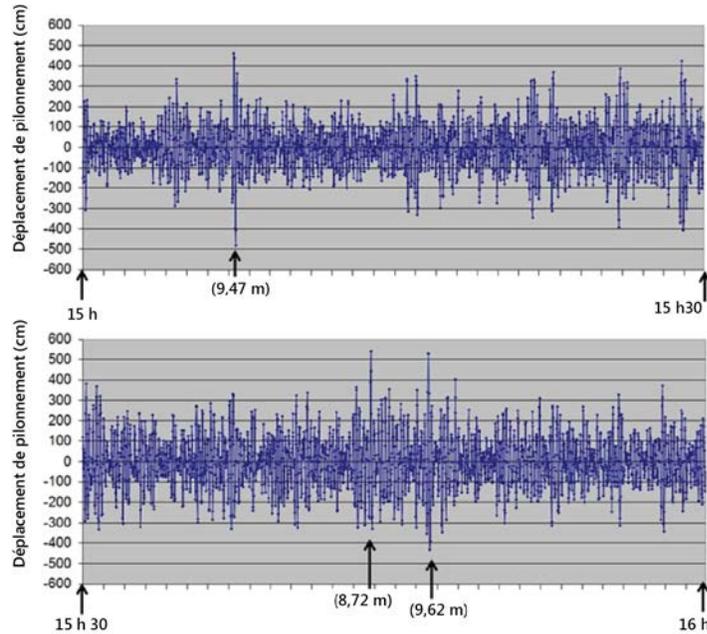
**Figure 3.** Hauteur des vagues mesurée par la bouée flottante entre 15 h et 16 h<sup>25</sup>

Selon les données enregistrées, entre 14 h 30 et 15 h, la direction du vent est passée de 192 à 202°, avec une augmentation de la vitesse du vent à 20 nœuds. Entre 15 h et 15 h 30, la direction du vent variait entre 200 et 205°, avec une vitesse de vent variant entre 18 et 24 nœuds. Entre 15 h et 16 h, la période des vagues était estimée à environ 8 secondes<sup>24</sup> et les 3 vagues les plus hautes enregistrées par la bouée étaient de 9,47 m à 15 h 07, de 8,72 m à 15 h 44 et de 9,62 m à 15 h 46 (Figure 3).

Comme les vagues venaient du sud, la bouée a enregistré la hauteur des vagues après leur passage près de l'appareil de forage. Le temps de parcours d'une vague avec une période de vagues de 8 secondes entre l'appareil de forage et la bouée flottante est d'environ 14 minutes<sup>26</sup>. Si les vagues ont conservé leurs caractéristiques tout au long de leur parcours, les mesures enregistrées à la bouée flottante étaient donc représentatives du type de vagues qui ont frappé l'appareil de forage 14 minutes plus tôt. Des vagues d'une hauteur de 8,72 m et de 9,62 m ont été enregistrées à la bouée flottante 14 et 16 minutes après la collision. Il est donc possible que 1 ou plusieurs vagues de cette hauteur aient frappé le navire immédiatement avant sa collision avec l'appareil de forage.

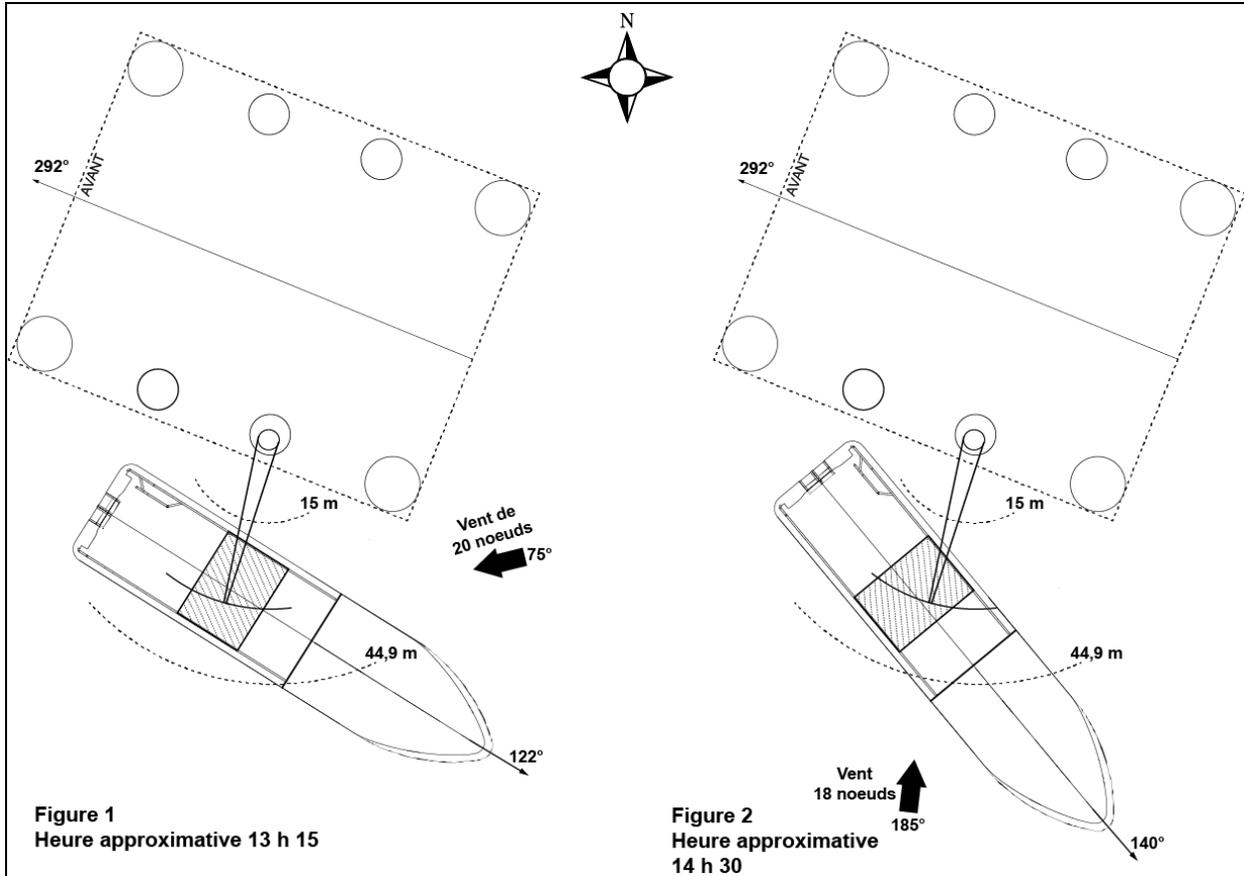
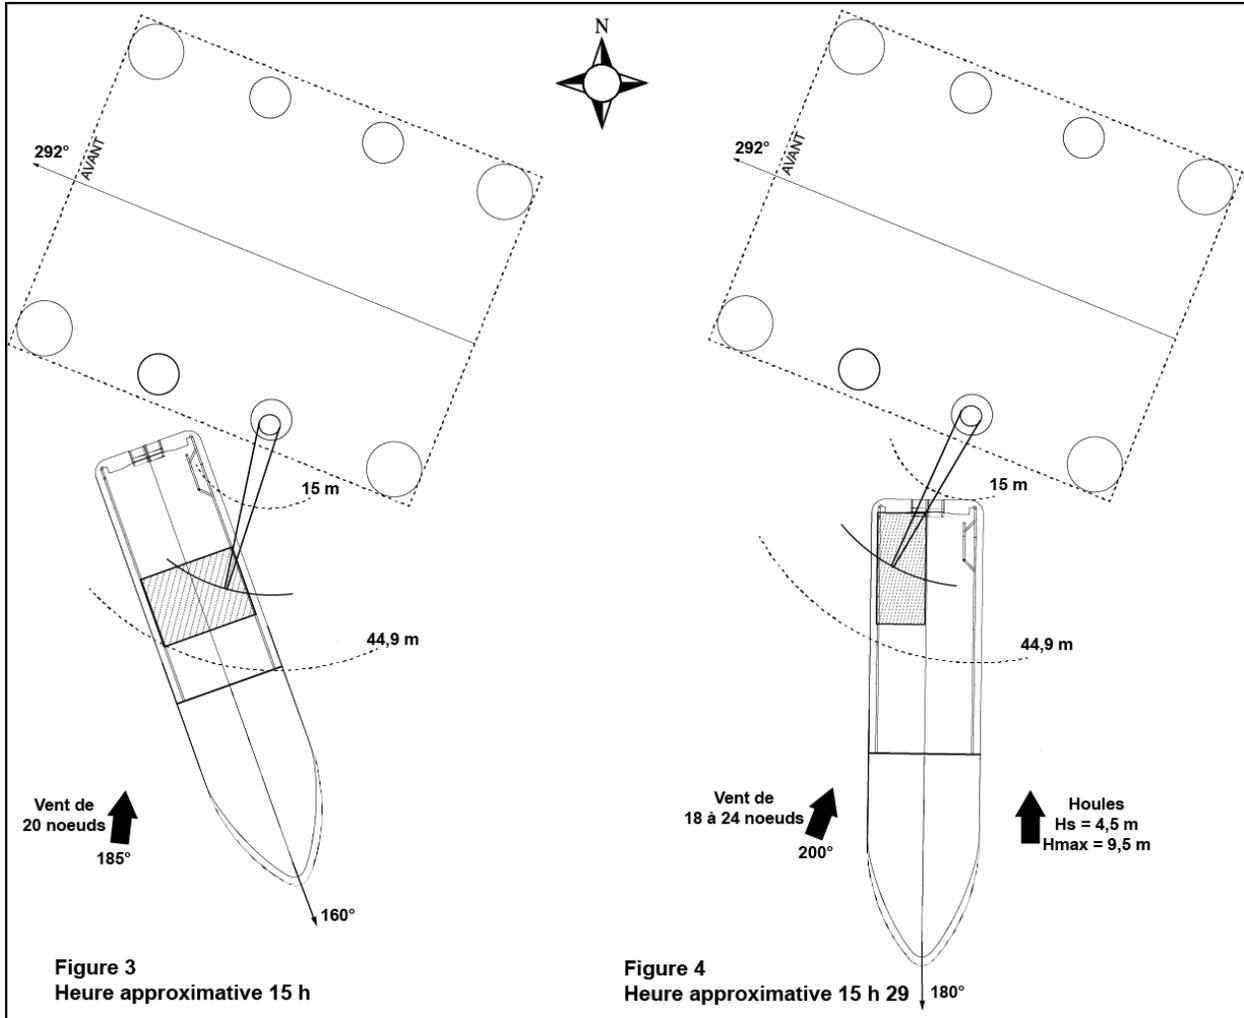
*Annexe D – Positions du Maersk Detector et de l'appareil de forage GSF Grand Banks*

Vers 13 h 15, le *Maersk Detector* était à environ 15 m du côté sous le vent de l'appareil de forage avec une direction de 122° vrai (V) (Annexe D, Figure 1) et vers 13 h 30, les membres de l'équipage ont procédé au chargement des conteneurs sur la passerelle. Entre 13 h 30 et 14 h, la direction du vent a tourné du nord au sud-est, et le côté bâbord de l'appareil de forage est passé du côté sous le vent au côté au vent<sup>16</sup>. Aucune consigne officielle ni évaluation des risques n'a été effectuée pour les opérations de manutention du côté au vent.

À 15 h, la direction du navire avait dévié à 160 °V, mettant le vent à environ 25° du côté tribord avant (Annexe D, Figure 3). Le capitaine a alors utilisé le canal 6 du radiotéléphone VHF pour communiquer avec la salle de contrôle des ballasts afin d'obtenir de l'information sur l'état de la mer. On l'a informé que la hauteur significative des vagues était de 3,5 m.
