RAPPORT D'ENQUÊTE MARITIME

M11W0199

HEURT D'UN POSTE À QUAI

TRAVERSIER ROULIER *QUEEN OF COQUITLAM*
BAIE DEPARTURE, NANAIMO (COLOMBIE-BRITANNIQUE)
LE 18 NOVEMBRE 2011

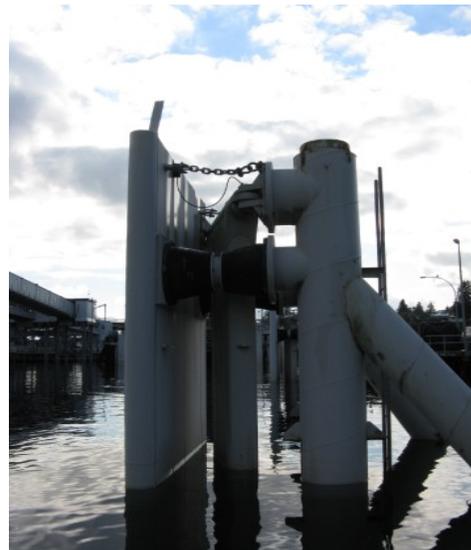
Photo 5. Défense et tampon articulé non endommagés du côté tribord

La défense et le tampon articulé sont conçus de manière à amortir les accostages normaux (Photo 5).
