RAPPORT D'ENQUÊTE MARITIME

M12L0147

ÉCHOUEMENT

VRAQUIER *TUNDRA*
SAINTE-ANNE-DE-SOREL (QUÉBEC)
LE 28 NOVEMBRE 2012

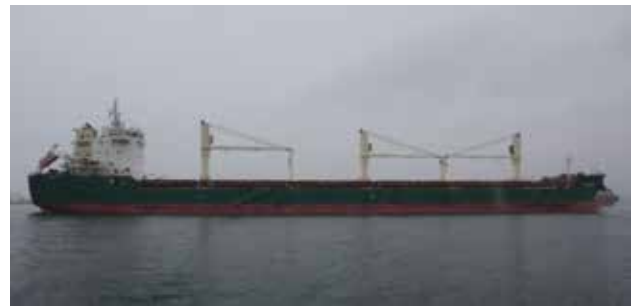
Photo 1. *Tundra*

Le *Tundra* est un vraquier dont la salle des machines et les locaux habités sont situés à l'arrière (photo 1). Le navire compte 6 cales à marchandises desservies par 3 grues électrohydrauliques installées le long de l'axe longitudinal. Chaque grue a une capacité de levage de 30 tonnes.
