RAPPORT D'ENQUÊTE MARITIME
M13W0057

HEURT DU NCSM WINNIPEG

PAR LE NAVIRE DE PÊCHE *AMERICAN DYNASTY*
ESQUIMALT (COLOMBIE-BRITANNIQUE)
LE 23 AVRIL 2013

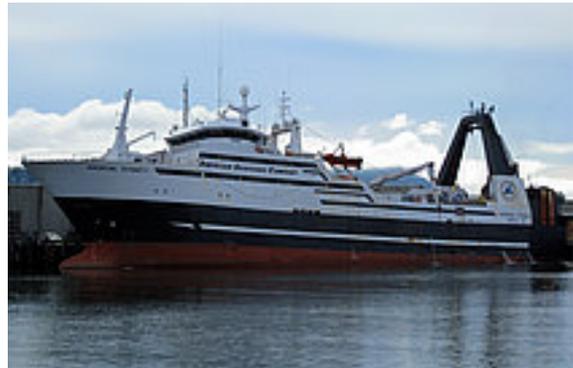
Photo 1. *American Dynasty*

L'*American Dynasty* est un navire de cote glace à coque acier; il s'agit d'un navire d'approvisionnement en mer et remorqueur hauturier converti en chalutier usine à pêche arrière (photo 1). Le navire est équipé d'un engin de chalutage et est utilisé dans des opérations de pêche depuis 1989. La passerelle se trouve à l'avant; la salle des machines, une hélice carénée à pas variable³ et un gouvernail unique se trouvent à l'arrière.
