RAPPORT D'ENQUÊTE MARITIME
M14A0051

ENVAHISSEMENT PAR L'EAU ET ÉCHOUEMENT
SUBSÉQUENT
DU VRAQUIER *JOHN I*
AU LARGE DE LA CÔTE SUD-OUEST
DE TERRE-NEUVE-ET-LABRADOR
LE 14 MARS 2014

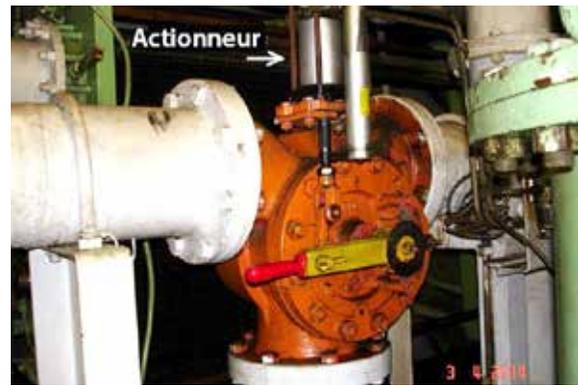
Photo 2. Vanne à 3 voies de lubrification sur le *John I* avec l'actionneur et les composants connexes

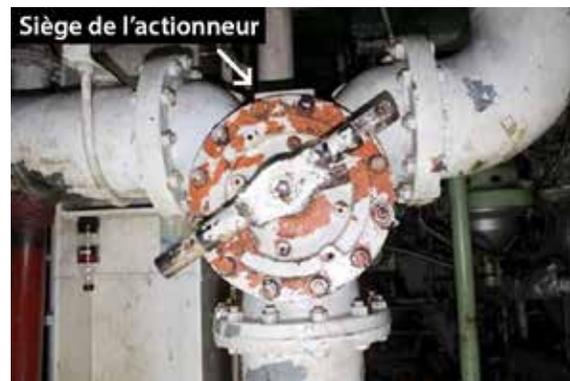
Photo 3. Vanne d'eau de mer à 3 voies sans actionneur (cette photo a été tournée sur 180° aux fins de comparaison avec la photo 2)

Même si le siège de l'actionneur de la vanne à 3 voies était toujours en place au moment de l'événement, et que le schéma des circuits de refroidissement à l'eau de mer principal et auxiliaire du navire montre que la vanne est dotée d'un actionneur, ce dernier et ses composants avaient été retirés (photo 3). La vanne à 3 voies pouvait donc fonctionner seulement en mode manuel. On ne sait pas quand l'actionneur avait été retiré.

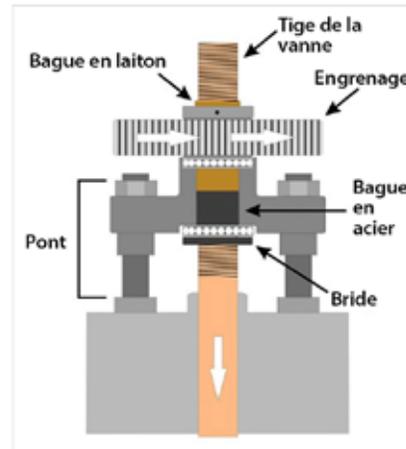
Figure 1. Mécanisme de fonctionnement du robinet

Après l'événement, on a constaté que les bagues en laiton et en acier étaient séparées. Le réassemblage des bagues a montré qu'elles ne s'emboîtaient pas correctement.

Les filets en laiton s'accouplaient avec les filets en acier seulement lorsque la bague en laiton était bien insérée dans la bague en acier. Les filets inférieurs de la bague en laiton étaient en mauvais état, mais le filetage des bagues n'était pas faussé¹⁹.

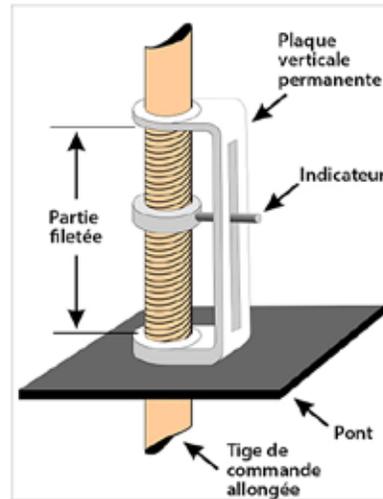
soupape se déplaçait vers le haut ou vers le bas pour indiquer la position du disque de soupape lorsque la tige de commande allongée tourne (figure 2). L'inspection après l'événement a révélé que la plaque verticale de l'indicateur de position de la soupape installé sur le caillebotis était cambrée vers l'extérieur, que l'indicateur était plié vers le haut et qu'il ne se trouvait plus dans la rainure de la plaque verticale permanente (photo 5).

Figure 2. Image d'un indicateur de position en bon état de marche

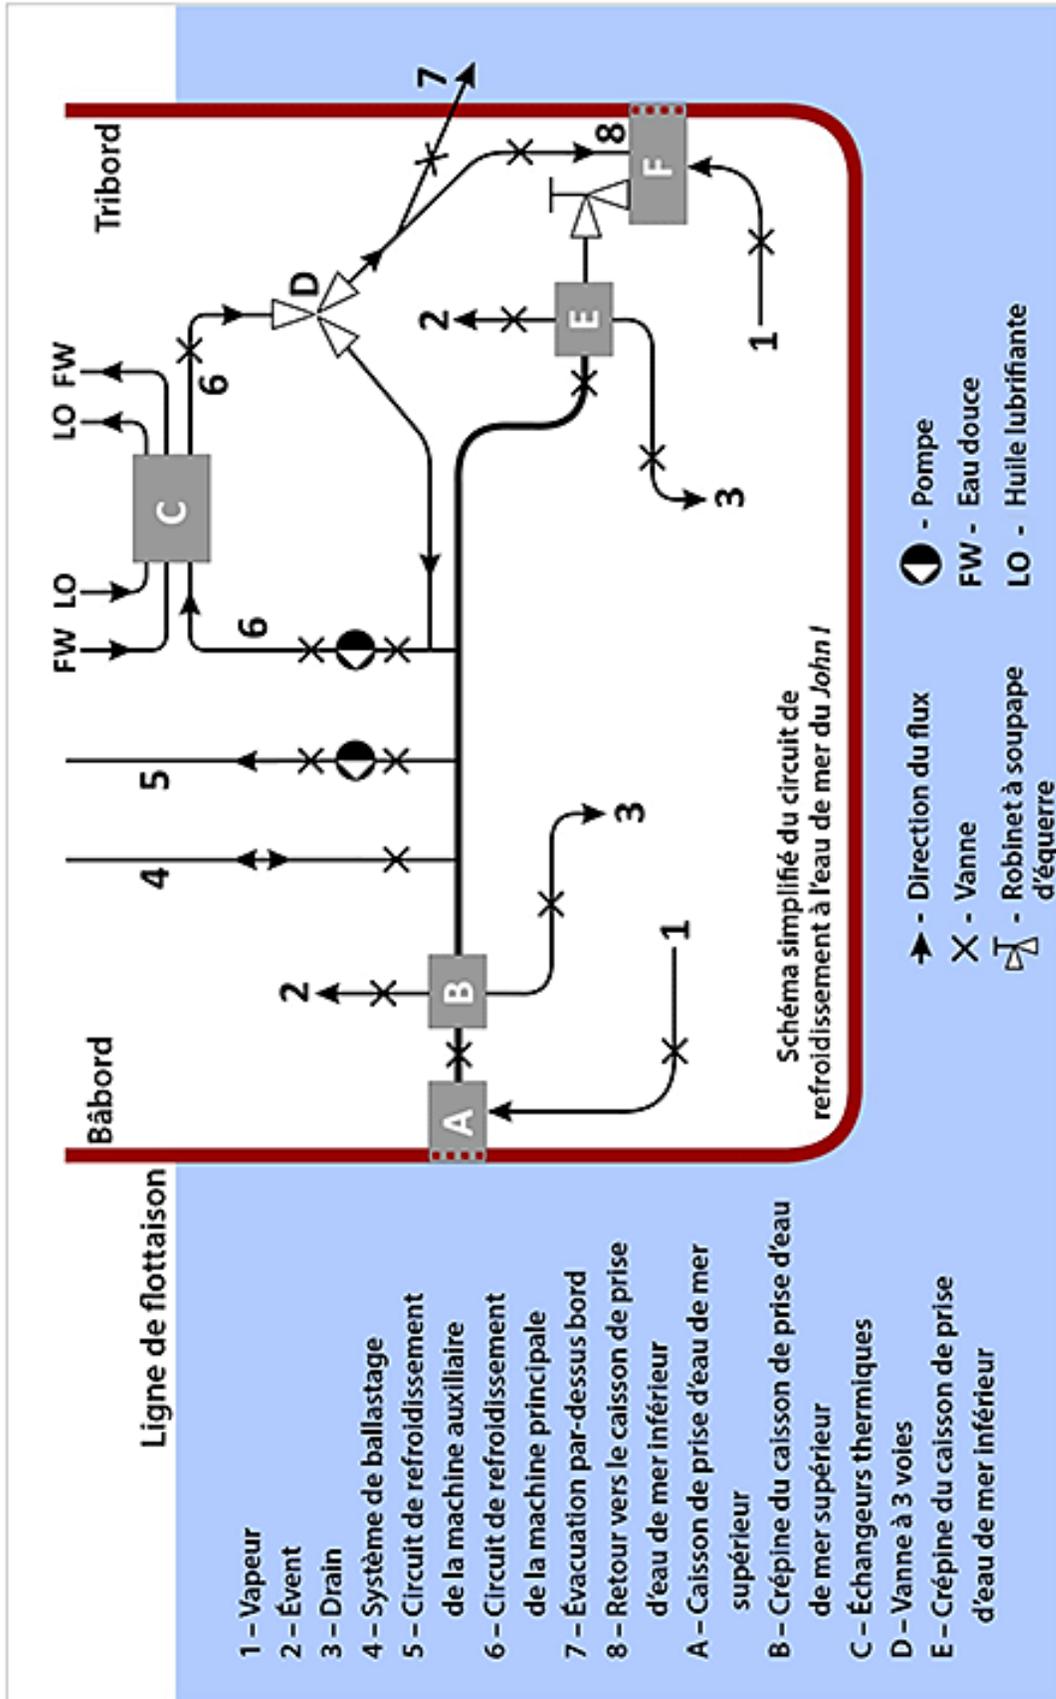
Un examen du *John I* après l'événement a révélé que le circuit de refroidissement à l'eau de mer du navire (annexe C) était de type 4 et pouvait en plus acheminer l'eau de mer vers l'échangeur thermique par la pompe d'eau de mer, une fonction qu'on retrouve normalement sur les circuits de type 2. Par conséquent, en réglant le débit par la vanne à 3 voies (photo 3) et les autres vannes, l'eau de mer réchauffée à la sortie des différents échangeurs thermiques pouvait être

Annexe C – Schéma simplifié du circuit de refroidissement du navire
