**RAPPORT D'ENQUÊTE MARITIME
M14C0193**

HEURT CONTRE LE BRISE-LAMES

**REMORQUEUR VACHON ET VRAQUIER ORIENT CRUSADER
PORT-CARTIER (QUÉBEC)
12 SEPTEMBRE 2014**

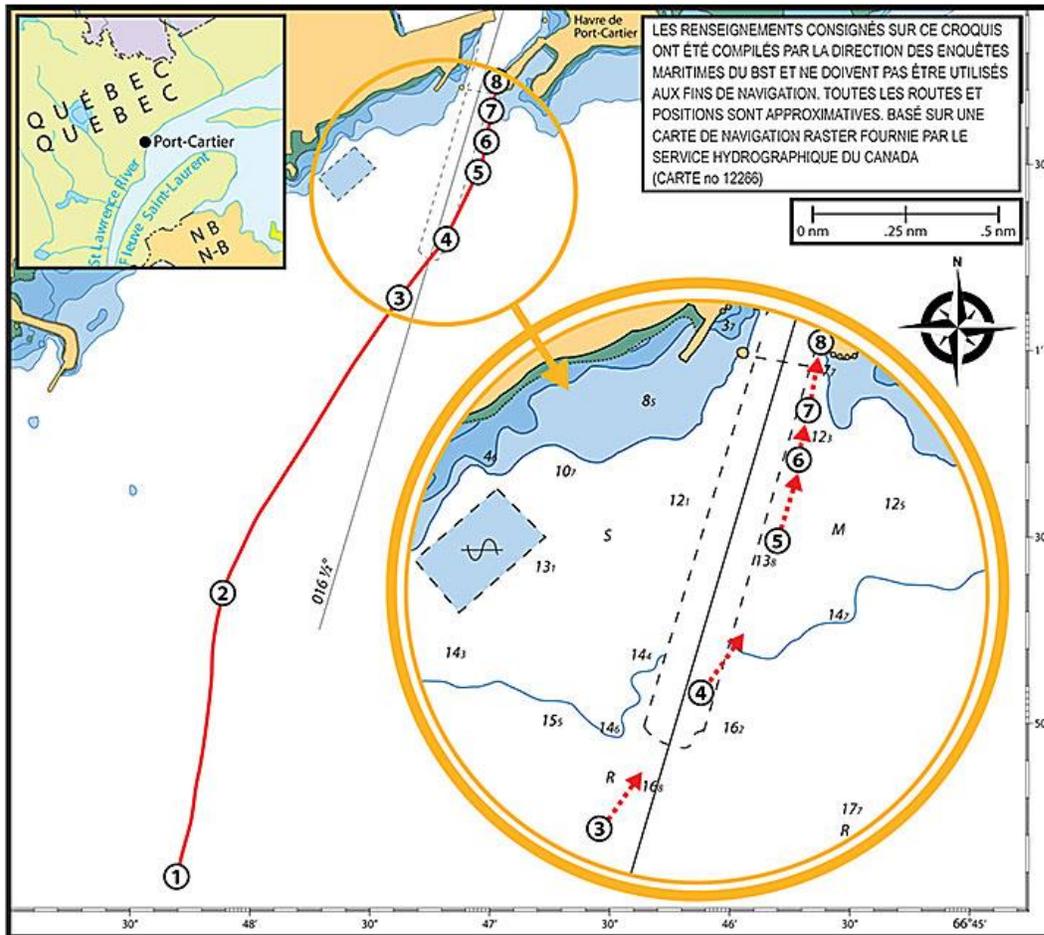
Annexe A – Lieu de l'événement

Position	Heure	Événement	Cap	COG	Vitesse
1	20 h	L'Orient Crusader entame son approche.	358° V	15,6° V	3,7 nœuds
2	20 h 12	Le pilote monte à bord de l'Orient Crusader.	021° V	13,9° V	4,6 nœuds
3	20 h 24	Le Vachon et le Brochu sont amarrés à l'Orient Crusader.	032° V	35,8° V	3,9 nœuds
4	20 h 27	L'Orient Crusader se rapproche de la limite est du chenal d'accès.	018° V	35,0° V	4,0 nœuds
5	20 h 30	L'Orient Crusader se trouve à l'est de la limite du chenal d'accès.	005° V	19,0° V	3,7 nœuds
6	20 h 32	Le Vachon commence à pousser.	004° V	9,4° V	3,4 nœuds
7	20 h 33	L'étrave de l'Orient Crusader est par le travers du brise-lames.	001° V	10,8° V	3,0 nœuds
8	20 h 35	Le Vachon heurte le brise-lames.	009° V	333,1° V	1,2 nœud

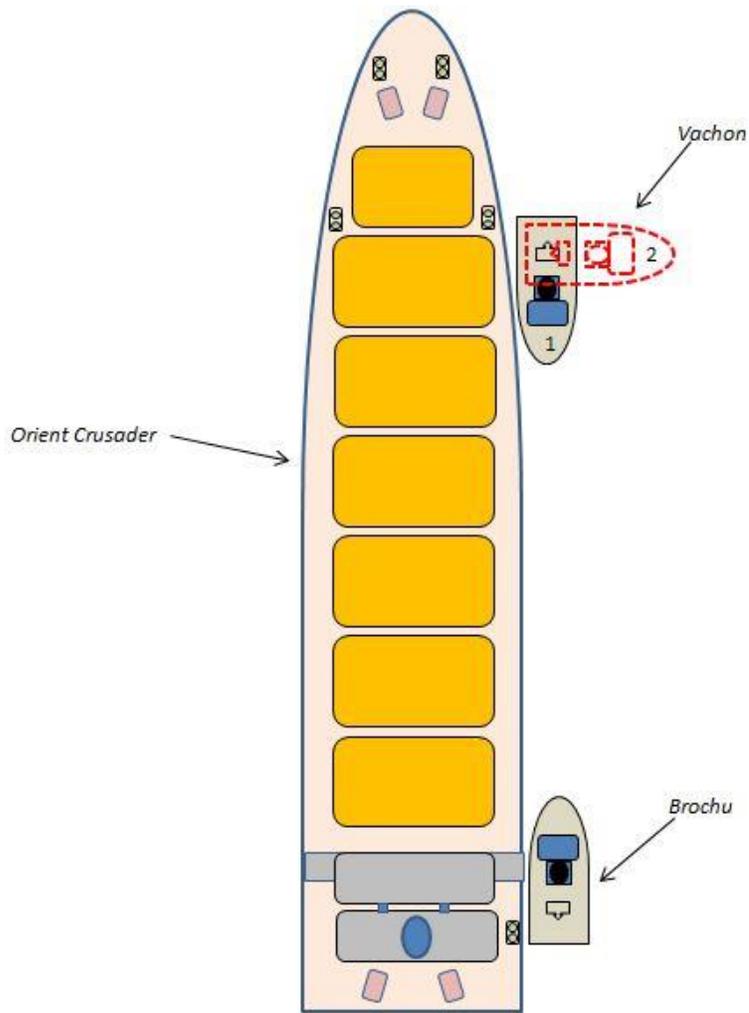
Annexe B – Position des remorqueurs par rapport au navire

Heure	Position du Vachon
20 h 24	Position 1
20 h 32	Position 2
20 h 33	Position 1
