**RAPPORT D'ENQUÊTE MARITIME
M15A0045**

PERSONNE À LA MER ET PERTE DE VIE

**PETIT BATEAU DE PÊCHE *FOUR LADIES* 2003
15 MILLES MARINS AU SUD DE L'ÎLE DU CAP DE SABLE
(NOUVELLE-ÉCOSSE)
9 MARS 2015**

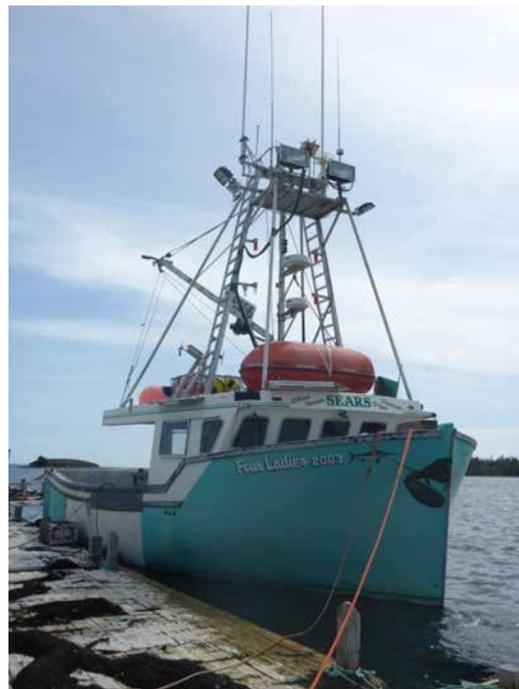
Le *Four Ladies 2003* est un petit bateau de pêche à construction ouverte du type Cape Island, fait de plastique moulé renforcé de fibre de verre. La timonerie et les quartiers de l'équipage sont situés à l'avant du milieu du navire, et la salle des machines se trouve sous la timonerie (photo 1). Il est possible d'accéder à la timonerie par des portes situées à l'arrière et du côté tribord de celle-ci. On accède à la salle des machines par une écoutille fermée, située dans la timonerie.

Photo 1. *Four Ladies 2003*
