RAPPORT D'ENQUÊTE MARITIME M17C0035

Envahissement par l'eau

Bateau de pêche L.K.C
Sept-Îles (Québec), 45 nm E
21 avril 2017

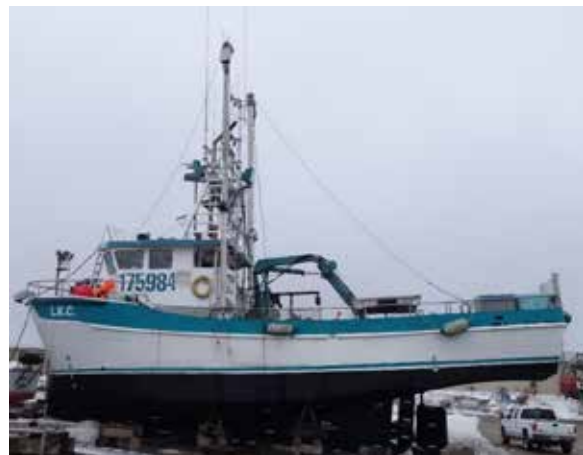
Figure 1. Bateau de pêche L.K.C

La timonerie et les emménagements sont situés à l'avant du bateau; la salle des machines se trouve sous la timonerie (figure 1). La timonerie est surélevée; on y accède par une porte du côté tribord arrière.

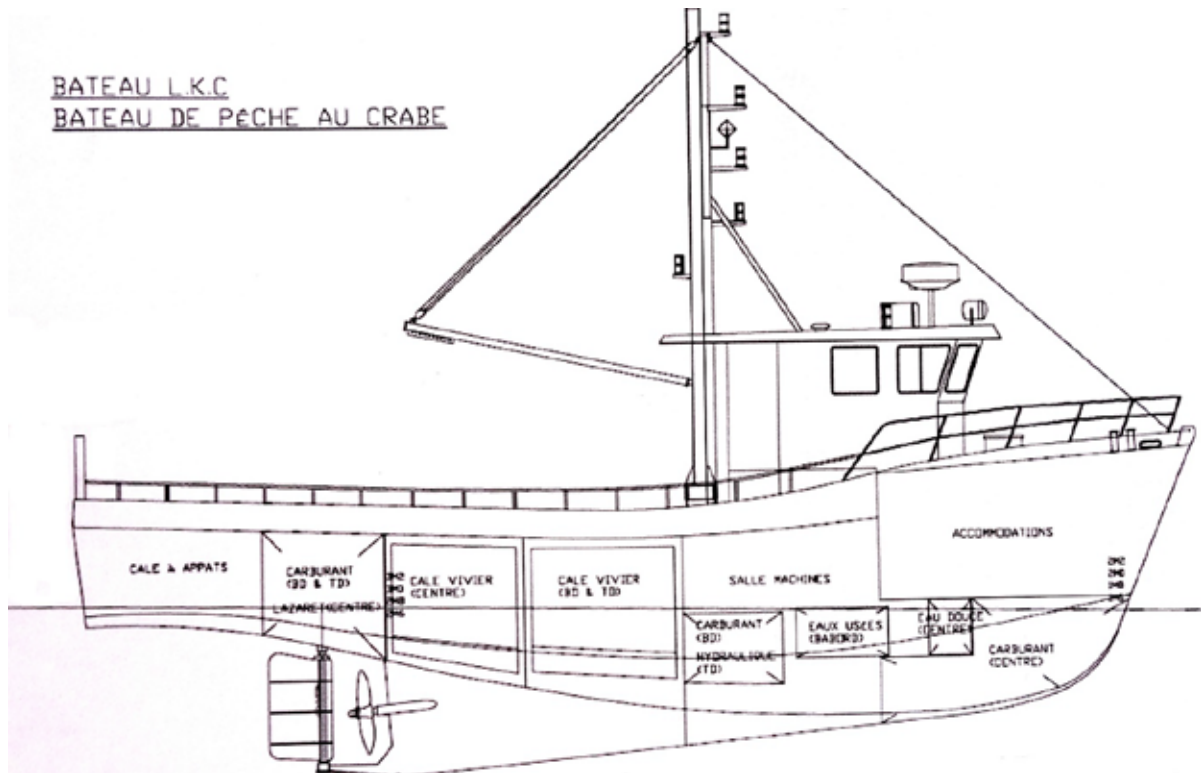
Annexe A – Coupe longitudinale du L.K.C

La coque est divisée en 6 compartiments par 5 cloisons transversales formant, à partir de l'avant, les emménagements (accessibles depuis la timonerie par un escalier), la salle des

machines, les viviers à crabes bâbord et tribord, le vivier à crabes central, le compartiment de l'appareil à gouverner et la cambuse (Annexe A).
