# RAPPORT D'ENQUÊTE MARITIME M17C0060

## **Accident d'amarrage**

*Vraquier Nord Quebec*  
Trois-Rivières (Québec)  
22 mai 2017

Le 22 mai 2017, le second officier du vraquier *Nord Quebec* a été mortellement blessé au cours d'un accident d'amarrage tandis que le navire accostait au quai 16 du port de Trois-Rivières (Québec). Le navire n'a subi aucun dommage et aucune pollution n'a été signalée.

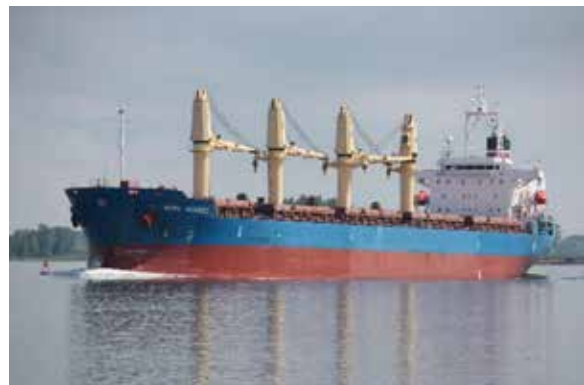
Figure 1. *Nord Quebec* (Source : Marc Piché)

Le *Nord Quebec* (figure 1) est un vraquier à double coque avec un port en lourd (été) de 36 546 tonnes, équipé de 4 grues de bord électrohydrauliques de 30 tonnes. Il est fait d'acier et comporte 5 cales à marchandises. La salle des machines et les quartiers d'équipage se trouvent à l'arrière. Le navire est propulsé par un moteur diesel d'une puissance maximale continue de 8280 kW à un régime de 129 tours/minute. Il n'a pas de propulseur d'étrave.
