RAPPORT D'ENQUÊTE MARITIME M17P0400

Heurt du poste d'accostage n° 2

Traversier roulier *Seaspan Swift*
Tilbury Island, Delta (Colombie-Britannique)
15 novembre 2017

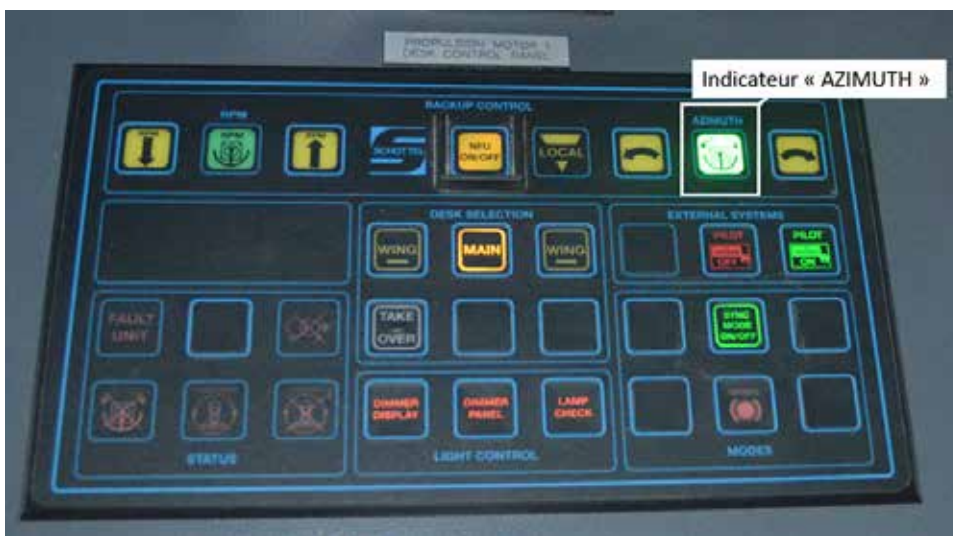
Figure 4. Endroit de l'indicateur « AZIMUTH » sur le panneau de commande de propulsion

Le *Seaspan Swift* et son navire-jumeau, le *Seaspan Reliant*, ont été conçus à l'origine avec 2 types de commandes manuelles d'appareil à gouverner : une roue de gouvernail (ou barre à roue) et des volants de POD. Les volants de POD, situés de part et d'autre du pupitre central de passerelle (figure 3), permettent d'orienter les POD indépendamment ou de façon synchronisée¹⁵. Les POD peuvent pivoter horizontalement sur 360° dans les deux sens. Lorsque la commande d'appareil à gouverner est réglée aux volants de POD, un indicateur étiqueté « AZIMUTH » sur le panneau de commande de propulsion s'allume (figure 4).

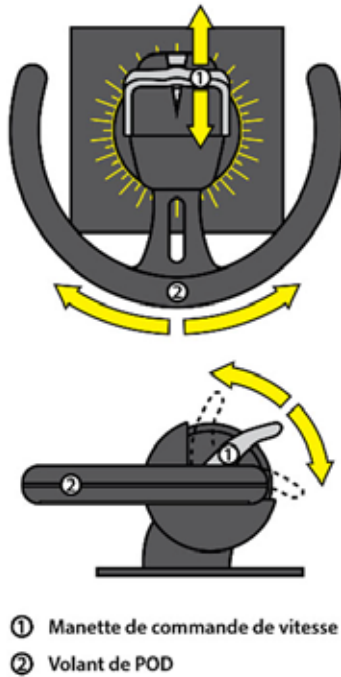
Figure 7. Volant de POD et manette de commande de vitesse (Source : Schottel, avec modifications par le BST)

Les volants de POD comprennent des manettes pour augmenter ou diminuer la vitesse des hélices (figure 7 et figure 8). Ces manettes sont unidirectionnelles et peuvent se déplacer uniquement de 0° (situé au centre de la course de la manette) à un maximum de 90° (situé à l'extrémité de la course de la manette). Les manettes de commande de vitesse sont le seul moyen pour l'opérateur d'augmenter ou de diminuer la propulsion du navire, peu importe s'il gouverne avec la roue de gouvernail ou avec les volants de POD. Les hélices tournent dans 1 sens uniquement.

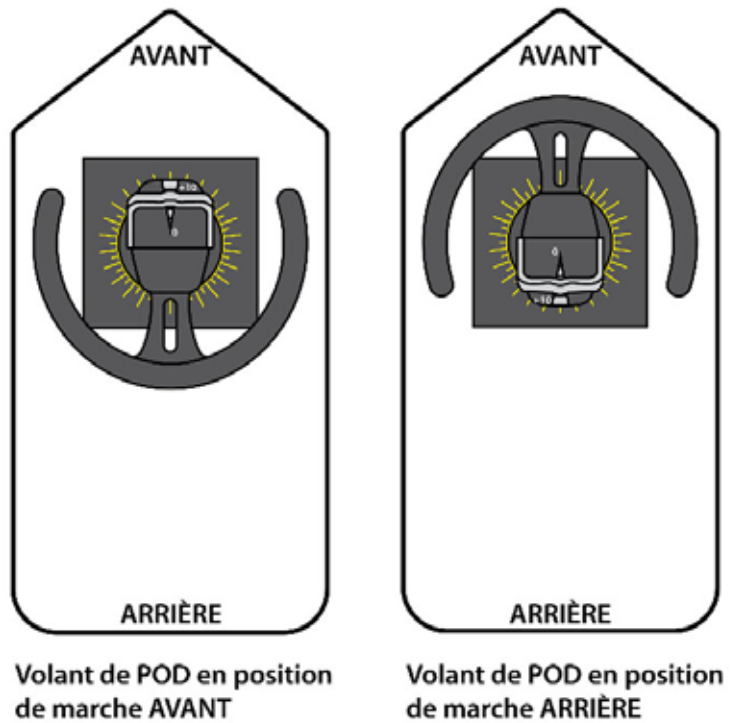
Figure 8. Volant de POD en position de marche avant et arrière (Source : Schottel, avec modifications par le BST)

Juste avant d'aller à quai, le capitaine de relève a tourné le volant de POD de bâbord pour déplacer le POD de bâbord en position de marche arrière. Toutefois, comme la commande d'appareil à gouverner était toujours réglée à la roue de gouvernail, le POD n'a eu aucun effet. Le navire faisait toujours marche avant à 3,2 nœuds lorsque le capitaine de relève a déplacé la manette de commande de vitesse pour appliquer la poussée inversée. Cette manœuvre a eu l'effet d'augmenter la vitesse du navire. Attribuant la réponse du navire aux conditions des vents et marées, le capitaine de relève a augmenté encore la poussée, et le navire a accéléré de manière inattendue vers le quai.
