# Rapport d'enquête sur la sécurité du transport maritime M18A0076

## CHAVIREMENT AVEC PERTE DE VIE

Bateau de pêche sans nom  
Havre de Medway (Nouvelle-Écosse)  
5 mai 2018

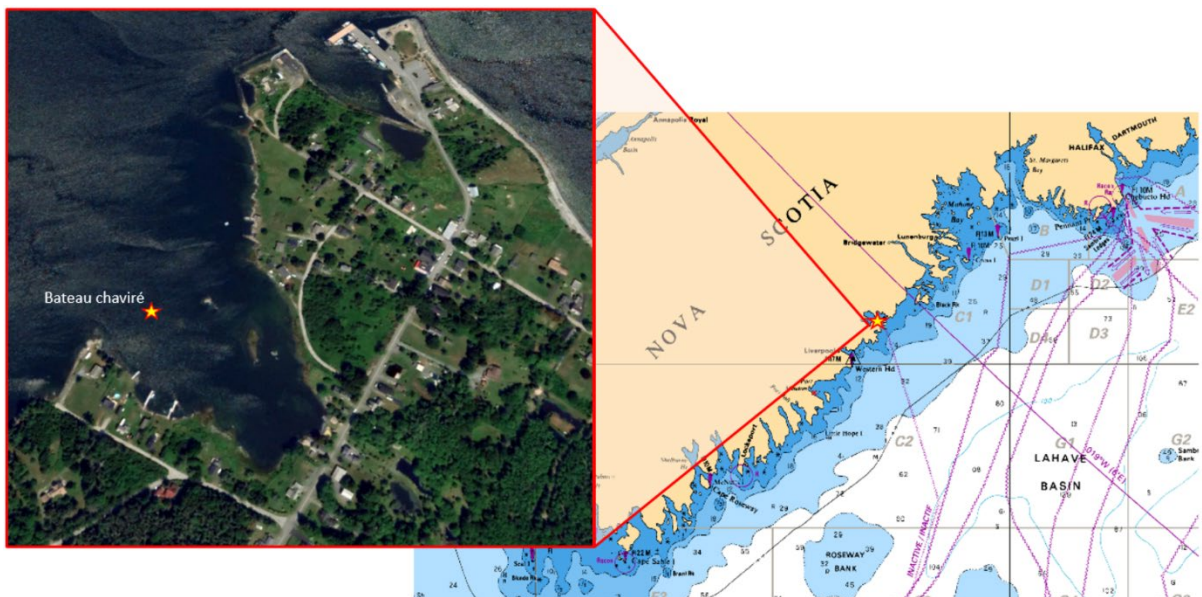
Figure 2. Carte du lieu de l'événement, avec une image insérée montrant l'emplacement du chavirement (Source de l'image principale : Service hydrographique du Canada, carte 4003. Source de l'image insérée : Google Earth, avec annotations du BST)

Peu après 10 h, la Gendarmerie royale du Canada (GRC) a reçu un appel qu'un petit bateau de pêche avait chaviré à 0,04 NM au nord-est de l'anse Beach, à Port Medway (Nouvelle-Écosse) (figure 2). Les habitants savaient que ce secteur était près de l'endroit où le capitaine du bateau de pêche entreposait ses casiers à crabes, signifiant qu'il s'agissait probablement de son bateau. La GRC a appelé le Centre conjoint de coordination des opérations de sauvetage – Halifax, et une opération de recherche a été lancée. L'opération de recherche était menée par la GRC, une embarcation rapide de sauvetage du service d'incendie de Liverpool, une embarcation rapide de sauvetage du ministère des Pêches et des Océans, un bateau de pêche local, un hélicoptère du Centre conjoint de coordination des opérations de sauvetage, un aéronef à voilure fixe de la 14<sup>e</sup> Escadre Greenwood (Nouvelle-Écosse) et une équipe de recherche et de sauvetage terrestre locale composée de membres de la collectivité.
