## **RAPPORT D'ENQUÊTE SUR LA SÉCURITÉ DU TRANSPORT MARITIME M18A0454**

### **ENVAHISSEMENT PAR LE HAUT ET NAUFRAGE**

Navire de pêche *Atlantic Sapphire*  
Banc de Georges (Nouvelle-Écosse)  
13 décembre 2018

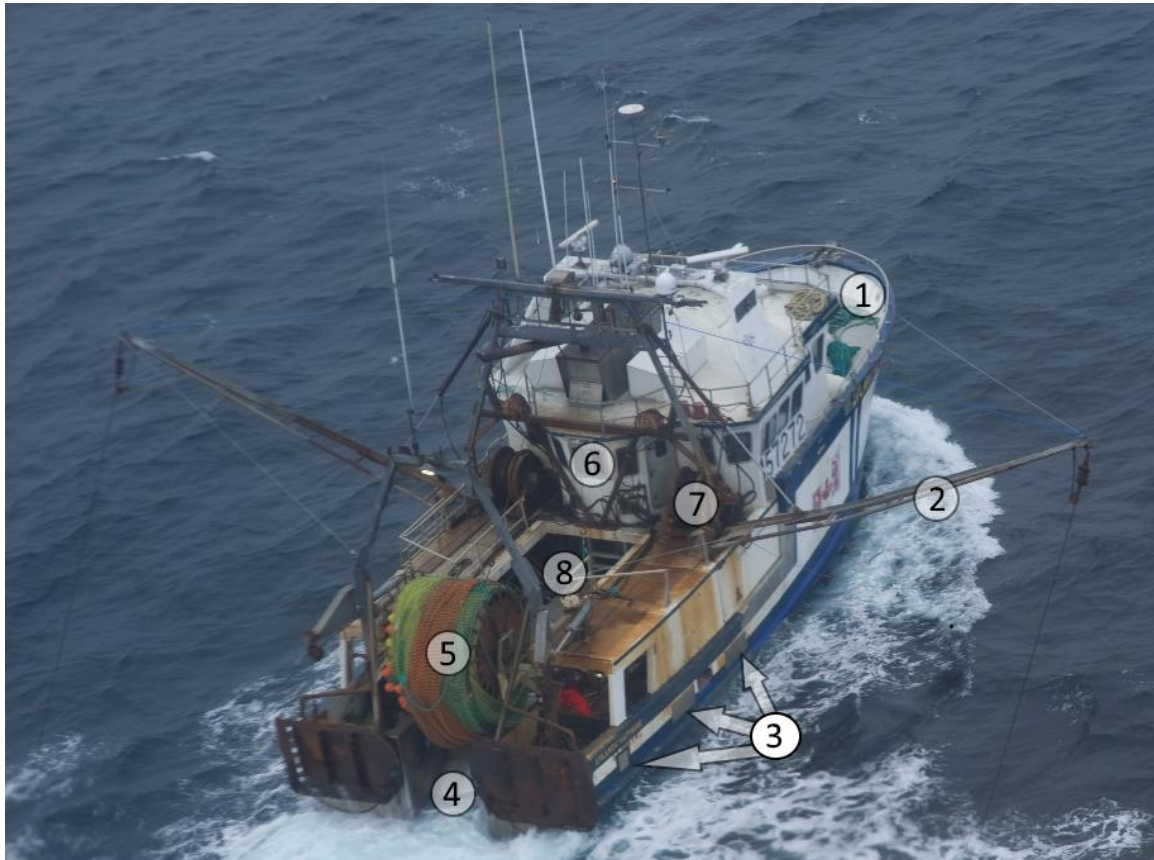
Figure 1. Vue aérienne de l'*Atlantic Sapphire* (Source : Pêches et Océans Canada, avec annotations du BST)

1. Pont avant
2. Paravane d'amortissement du roulis
3. Sabords de décharge
4. Rampe arrière
5. Tambour
6. Passerelle
7. Treuil de chalut
8. Pont principal

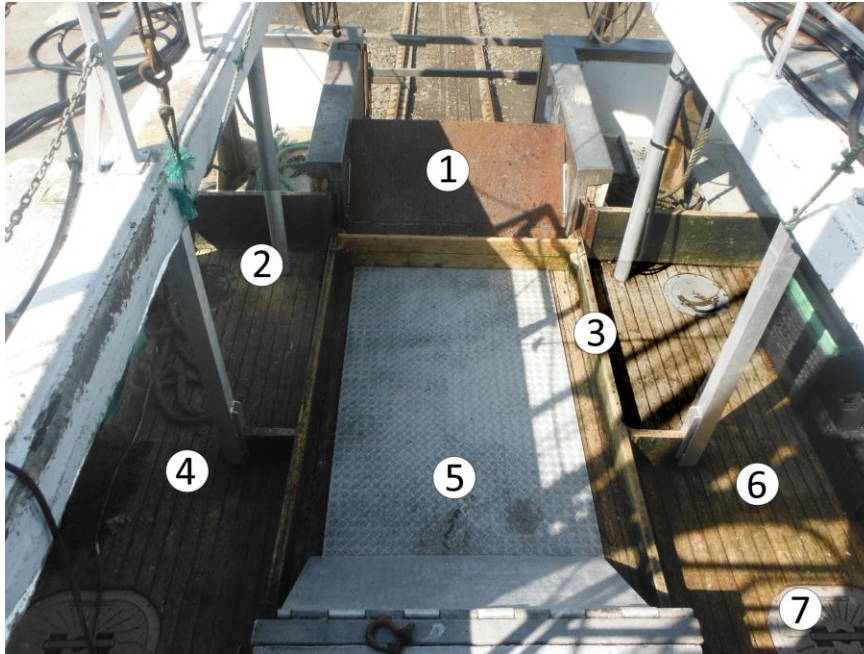
Figure 2. Vue du pont principal vers l'arrière, avec quelques planches de séparation installées (Source : Tierce partie, avec permission, avec annotations du BST)

1. Dispositif hydraulique pour rampe arrière
2. Écoutille pour le 5<sup>e</sup> compartiment tribord
3. Planche de séparation (rangée simple)
4. Section tribord
5. Section centrale
6. Section bâbord
7. Écoutille pour les 3<sup>e</sup> et 4<sup>e</sup> compartiments bâbord
