Rapport d'enquête sur la sécurité du transport maritime M20A0258

NAUFRAGE ET PERTE DE VIE

Bateau de pêche sans nom

28 juillet 2020

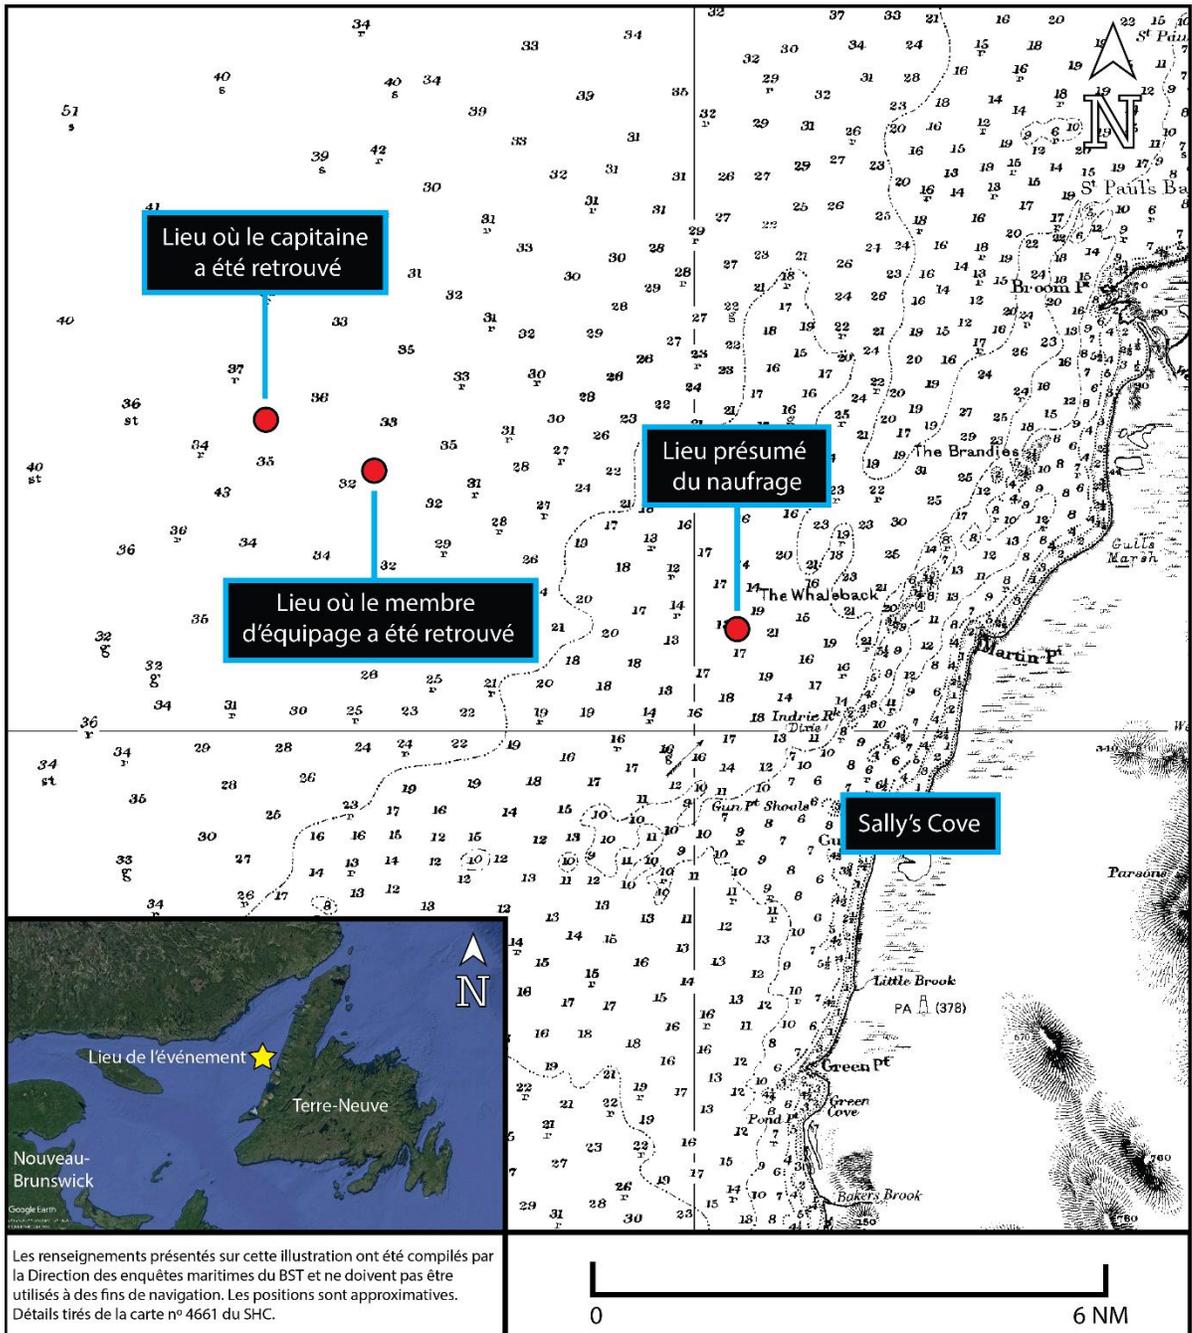
Figure 2. Carte du lieu de l'événement, avec indication de l'emplacement présumé du naufrage et l'emplacement où le capitaine et le membre d'équipage ont été retrouvés (Source de l'image principale : Service hydrographique du Canada, carte n° 4661. Source de l'image en médaillon : Google Earth, avec annotations du BST)
