RAPPORT D'ENQUÊTE SUR LA SÉCURITÉ DU TRANSPORT MARITIME M20C0188

ABORDAGE

Navires de marchandises générales *Florence Spirit* et *Alanis*
Canal Welland (Ontario)
11 juillet 2020

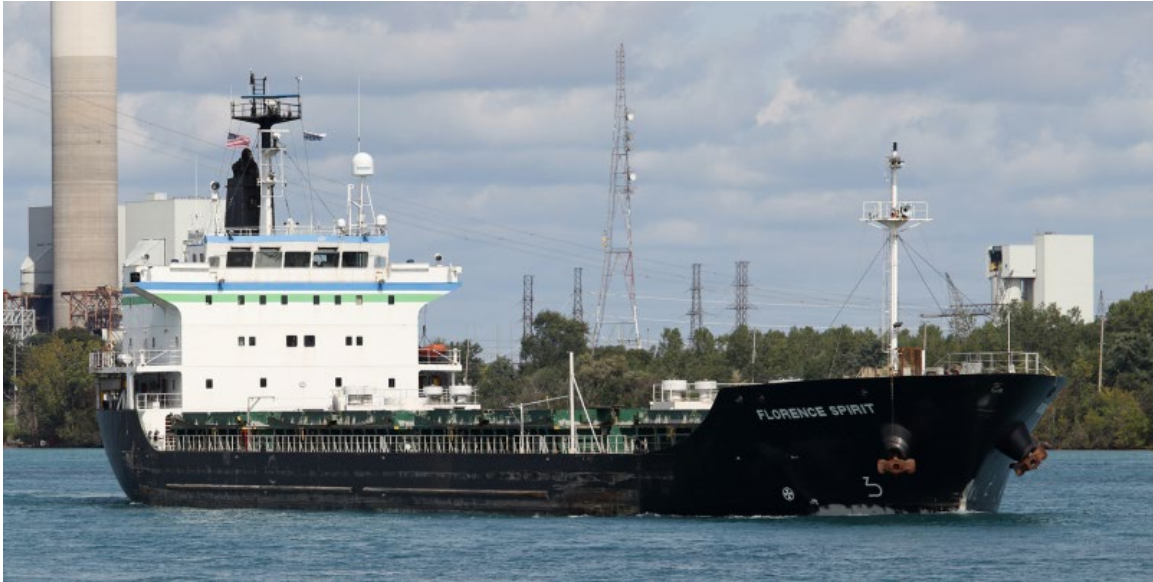
Le *Florence Spirit* (figure 1) est un navire de marchandises générales construit par la Kyokuyo Shipyard Corporation, au Japon. La passerelle, la salle des machines et les emménagements sont situés à l'arrière. Le navire comporte 4 cales à marchandises. Le *Florence Spirit* a 2 navires-jumeaux¹.

Figure 1. Le Florence Spirit (Source : Rob Burdick)

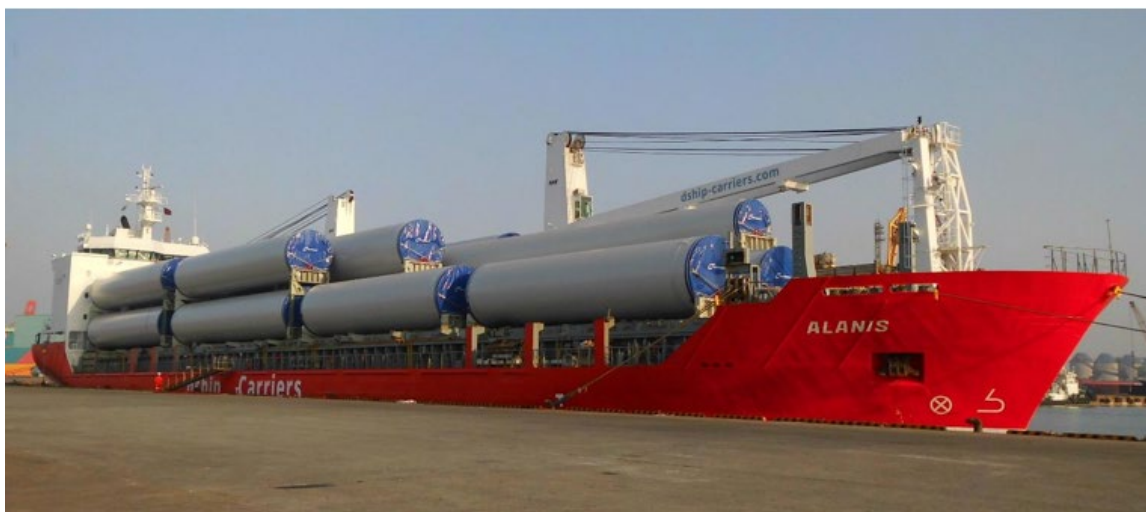
L'*Alanis* (figure 3) est un navire de marchandises générales construit par le chantier naval Jiangxi Jiangzhou, en Chine. Il est conçu pour transporter des conteneurs, des cargaisons lourdes et des cargaisons en vrac. Le navire est doté de 3 cales à marchandises et de 2 grues, situées du côté bâbord. La salle des machines et les emménagements sont situés à l'arrière. Le navire est doté d'un propulseur d'étrave en tunnel de 500 kW.

Figure 3. L'Alanis (Source : Rambow Bereederungs GmbH & Co. KG)

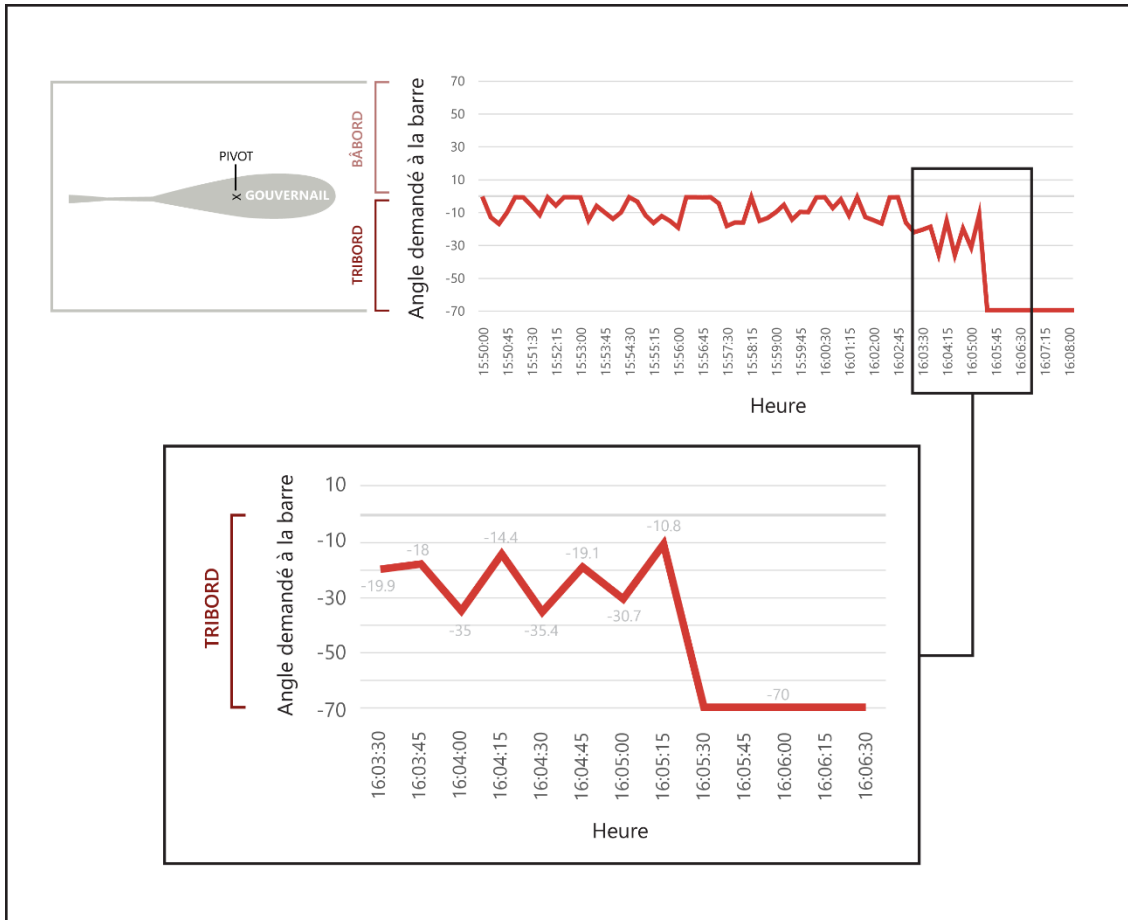
Annexe B – Schéma indiquant les commandes relatives à l'angle du gouvernail sur le *Florence Spirit* dans les 13 minutes avant l'abordage
