RAPPORT D'ENQUÊTE SUR LA SÉCURITÉ DU TRANSPORT MARITIME M20P0353

LARGAGE ACCIDENTEL D'UNE EMBARCATION DE SAUVETAGE MISE À L'EAU EN CHUTE LIBRE

Vraquier *Blue Bosphorus*
Baie English (Colombie-Britannique)
1^{er} décembre 2020

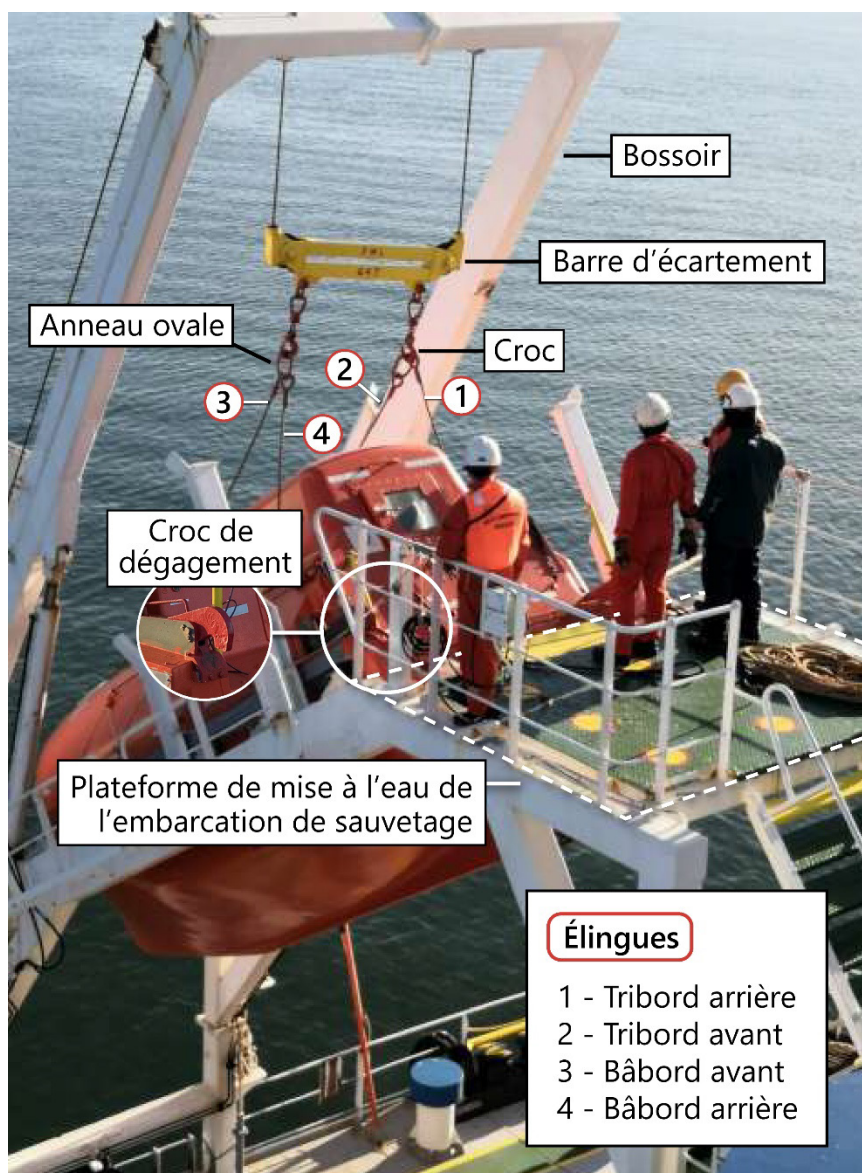
Figure 2. Embarcation de sauvetage mise à l'eau en chute libre fixée au bossoir par des élingues (Source : Apollonia Lines S.A., avec annotations du BST)

Avant d'abaisser l'embarcation de sauvetage à l'aide du bossoir, il faut d'abord fixer l'embarcation de sauvetage au bossoir à l'aide de 4 élingues de câble métallique (élingues) (figure 2). L'extrémité inférieure de chaque élingue est fixée à l'embarcation de sauvetage par une manille. L'extrémité supérieure de chaque élingue est couplée de façon permanente à un anneau ovale; celui-ci est ensuite relié à un croc sur la barre d'écartement. L'enquête n'a pas permis d'établir comment et où les élingues étaient rangées lorsqu'elles n'étaient pas utilisées.

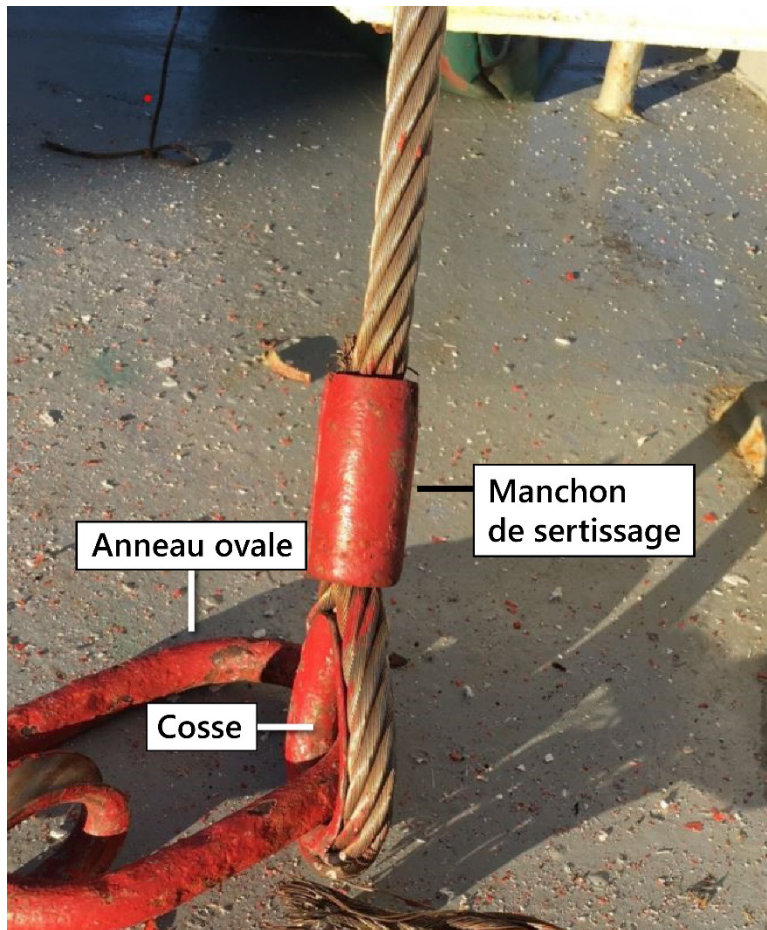
Les élingues utilisées au moment de l'événement étaient constituées de câbles métalliques munis d'un œillet à chaque extrémité. L'œillet était formé en enfilant le câble métallique autour d'une cosse, puis en fixant le câble en place à l'aide d'un manchon de sertissage (figure 3). Un manchon de sertissage est un type d'épissure mécanique qui peut être sertie à l'aide d'une machine hydraulique ou d'outils manuels. Dans le cas présent, les manchons de sertissage avaient été sertis à l'aide d'une machine hydraulique pendant la fabrication.

Figure 3. Œillet de l'élingue avec câble métallique enfilé autour de la cosse et fixé par un manchon de sertissage (Source : BST)

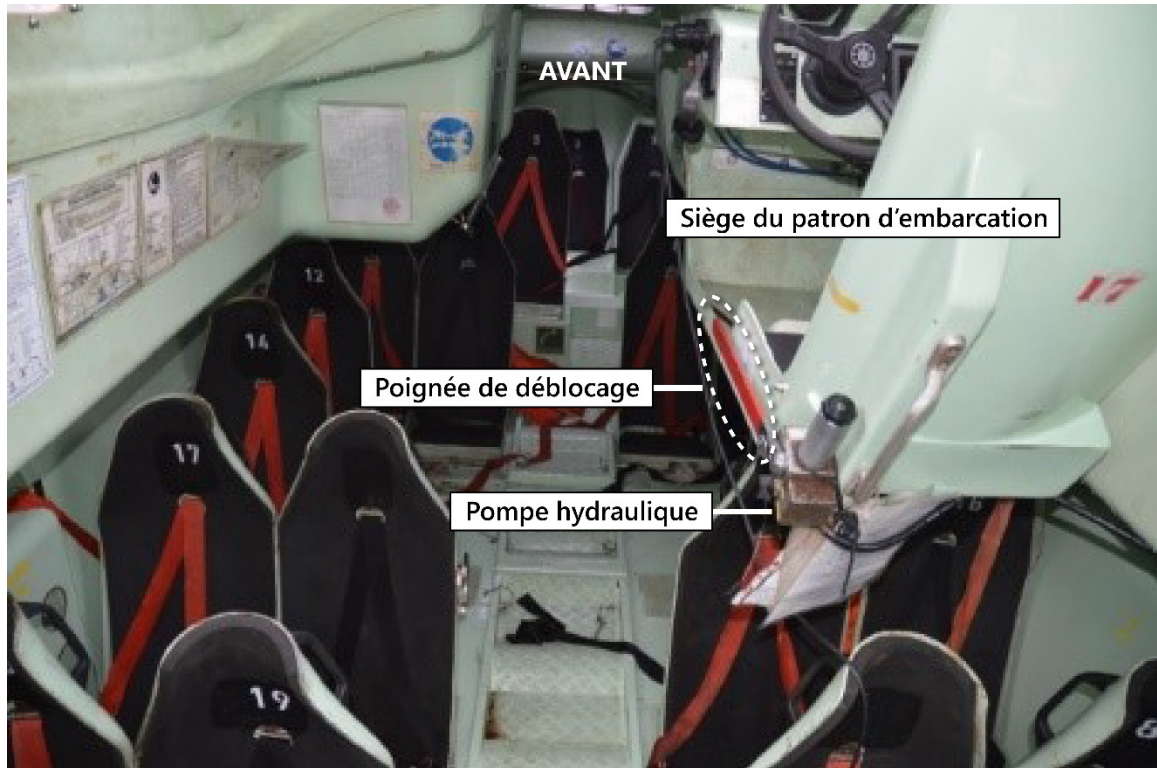
Le troisième officier est entré dans l'embarcation de sauvetage et s'est tenu debout à côté du siège du patron d'embarcation, faisant face à l'étrave de l'embarcation. Il a ensuite déplacé la poignée de déblocage de haut en bas de 8 à 10 fois afin de faire monter la pression hydraulique nécessaire pour déverrouiller le croc de dégagement (figure 5).

Figure 5. Vue de l'intérieur de l'embarcation de sauvetage montrant la poignée de déblocage à côté du siège du patron d'embarcation (Source : BST)

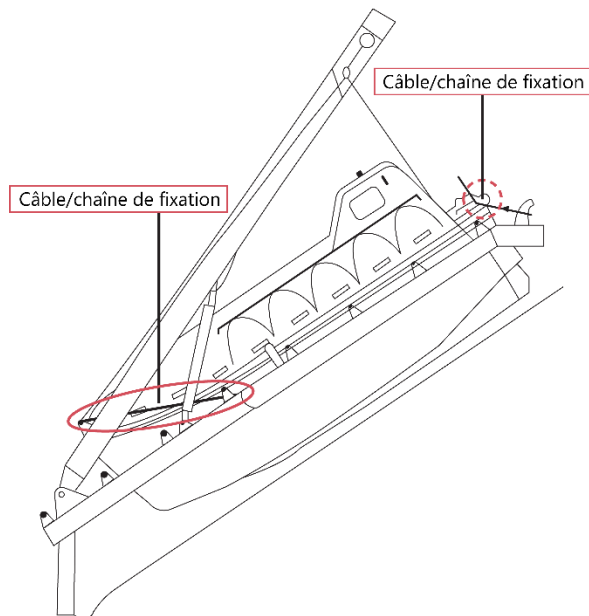
Le manuel du fabricant de l'embarcation de sauvetage précise que pendant un essai de largage sans mise à l'eau (c.-à-d., une mise à l'eau simulée), l'embarcation de sauvetage devrait être retenue par un dispositif supplémentaire fait des cordages ou des chaînes voulus. Les points d'arrimage de ces cordages ou chaînes sont différents des points utilisés pour les élingues. Le manuel recommande que les cordages ou les chaînes soient fixés à partir de la manille de levage avant vers le bas et vers l'arrière jusqu'à la voie de mise à l'eau de chaque côté de l'embarcation de sauvetage et/ou à travers des découpes dans le dispositif de largage arrière jusqu'aux dispositifs de retenue du côté du navire (figure 13). Cela fournit des dispositifs de retenue supplémentaires avec des points de fixation secondaires en cas de défaillance des élingues.

Figure 13. Dispositifs de retenue supplémentaires (Source : Shigi Shipbuilding Co., Ltd., avec annotations du BST)

Les instructions du fabricant du bossoir ne faisaient pas mention des dispositifs de retenue supplémentaires. La procédure du SGS précisait que la mise à l'eau simulée devrait se faire conformément aux instructions du fabricant de l'embarcation de sauvetage et à la procédure du SGS. La procédure du SGS était une copie mot pour mot des directives d'une circulaire de l'OMI publiée en 2009, qui décrivait une séquence typique de mise à l'eau simulée et indiquait que l'équipage devait « [v]érifier que le ou les dispositifs de retenue fournis par le fabricant pour la mise à l'eau simulée sont installés et bien assujettis [...] ¹⁵ ». La procédure ne mentionnait pas explicitement les dispositifs de retenue supplémentaires indiqués dans le manuel du fabricant de l'embarcation de sauvetage. Rien dans le SGS n'indiquait non plus si des dispositifs de retenue supplémentaires se trouvaient à bord du *Blue Bosphorus* ni où ils étaient entreposés.
